Inspeção & Diagnóstico

Dr. Carlos Brites
Diretor PhD Engenharia
Prof. PECE-USP
Secretário da ABNT NBR 12655:2015
Pós Doutorando Programa USP

24 de maio de 2017

Estudo de caso (não existe receita pronta!)

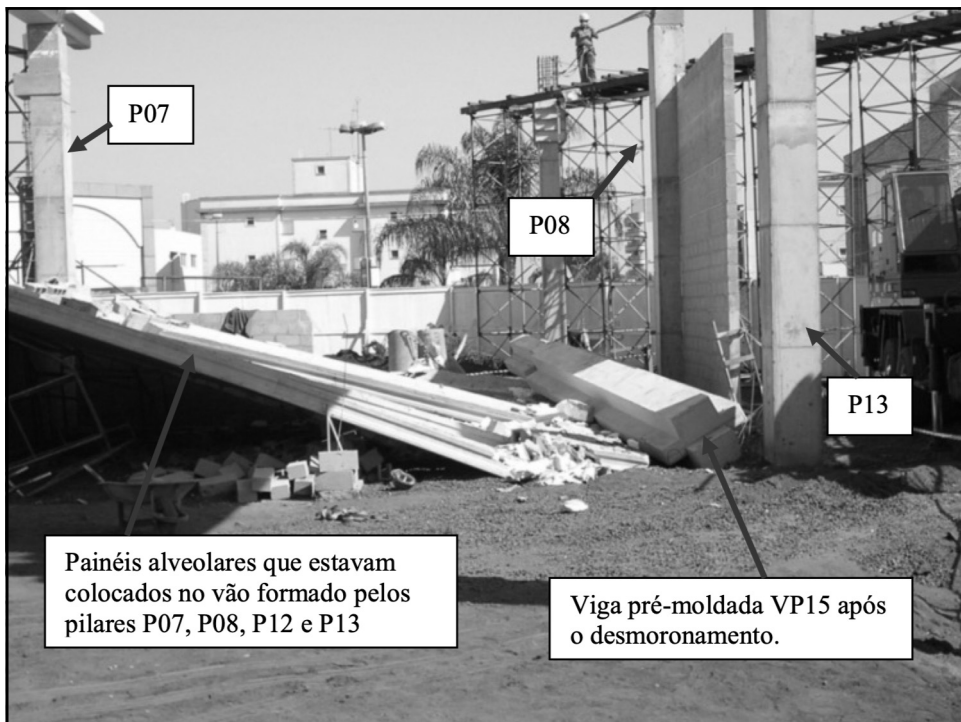
Painéis alveolares que estavam colocados no vão formado pelos pilares P07, P08, P12 e P13

Viga pré-moldada VP15 após o desmoldamento.

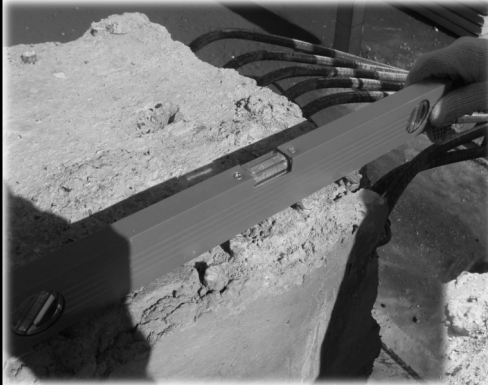
Ocorrência 7

Inclinação de 3% no sentido do tombamento da viga

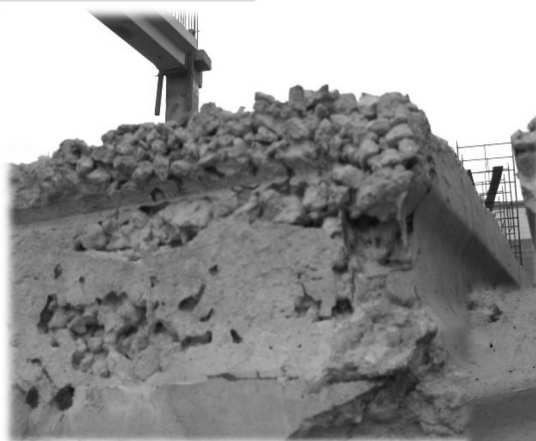
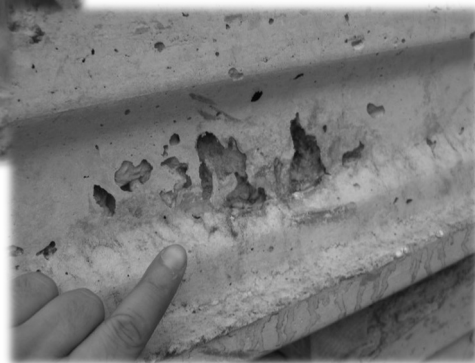
Ocorrência 8

Falhas de adensamento na borda do painel alveolar (algumas armaduras estão visíveis evidenciando também o baixo cobertura de concreto nesta região).

Falhas de concretagem (ninhos) na superfície dos painéis alveolares

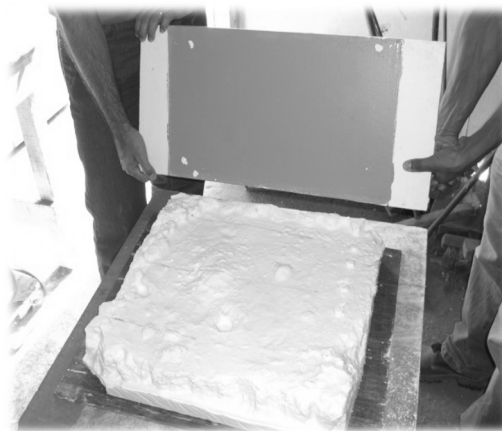
Simulação do apoio da Viga VP15 no Pilar P08

Pequenas manchas brancas no protótipo da Viga correspondem à área de 0,4% de contato com a superfície do Pilar

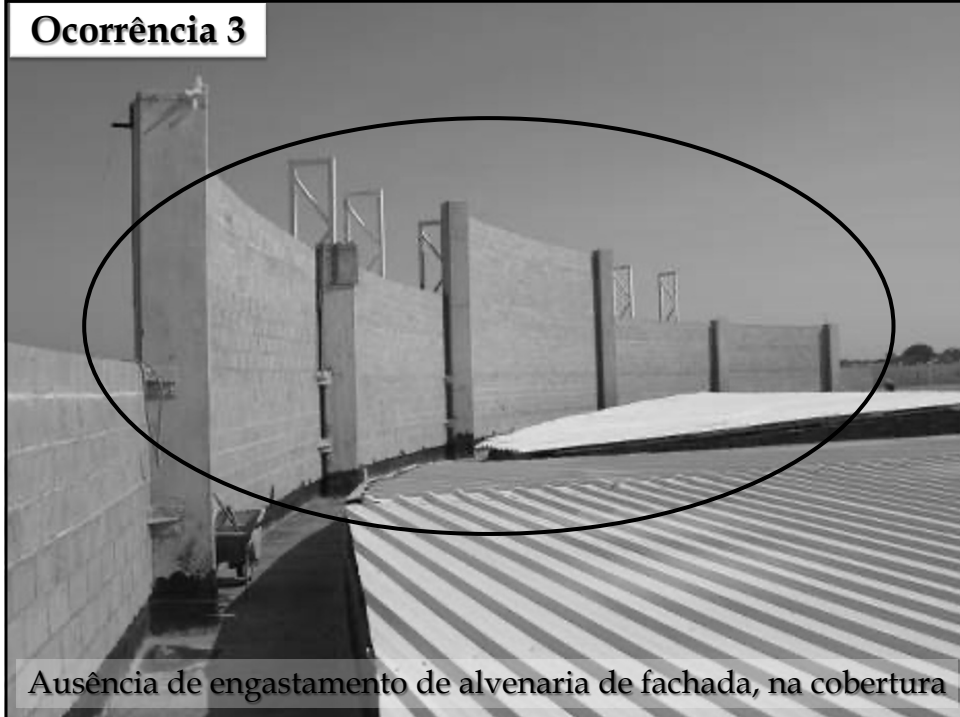
Ocorrência 3

Ausência de engastamento de alvenaria de fachada, na cobertura

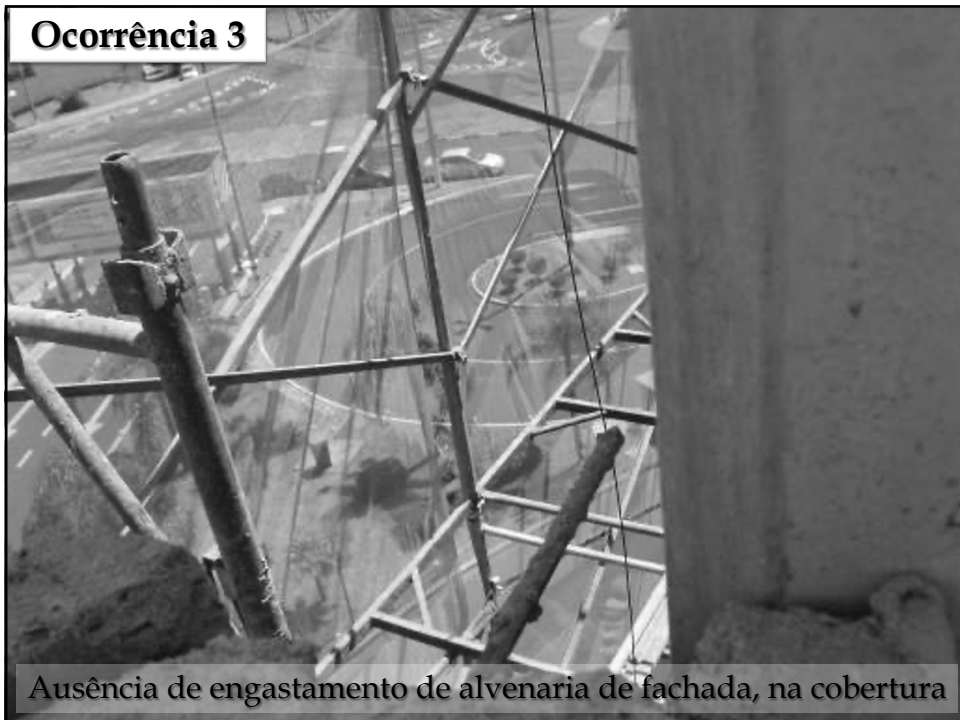
Ocorrência 3

Ausência de engastamento de alvenaria de fachada, na cobertura

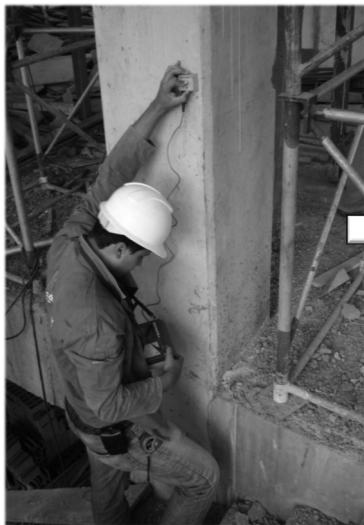
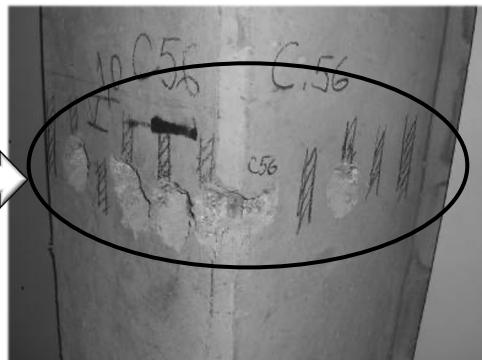
Pacometria

14% das colunas de concreto pré-fabricado e 100% dos pilares moldados *in loco* foram verificadas por prospecção de armadura.

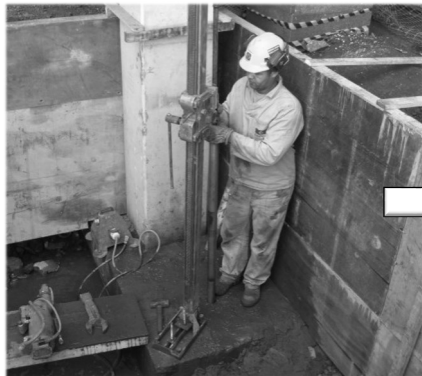
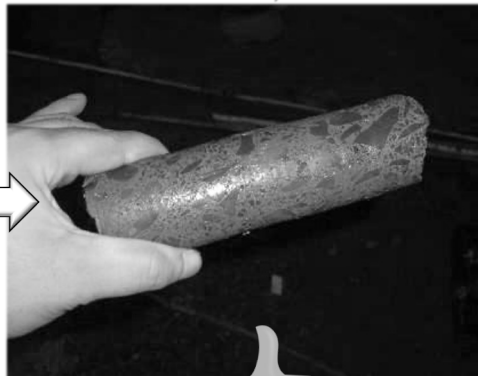
Fundação da coluna C33A

Profundidade = 5,9m

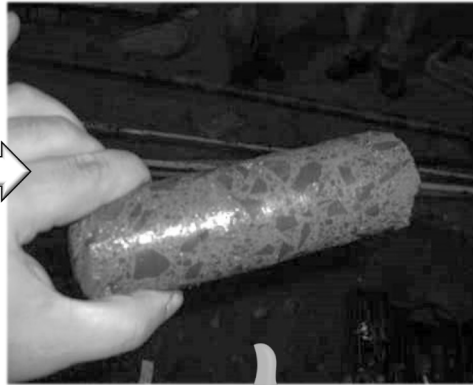
Fundação da coluna C96

Profundidade = 6,9m

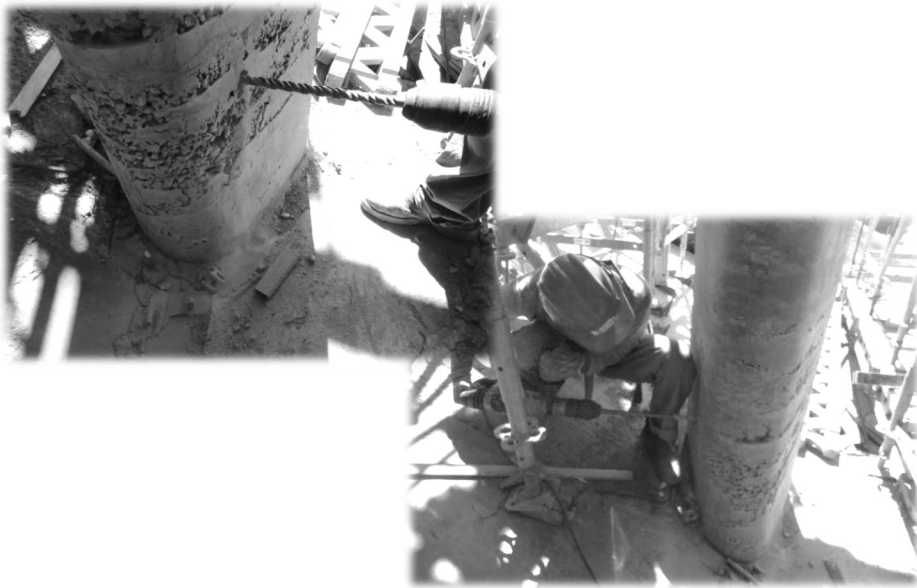
246

Inspeções por perfuração

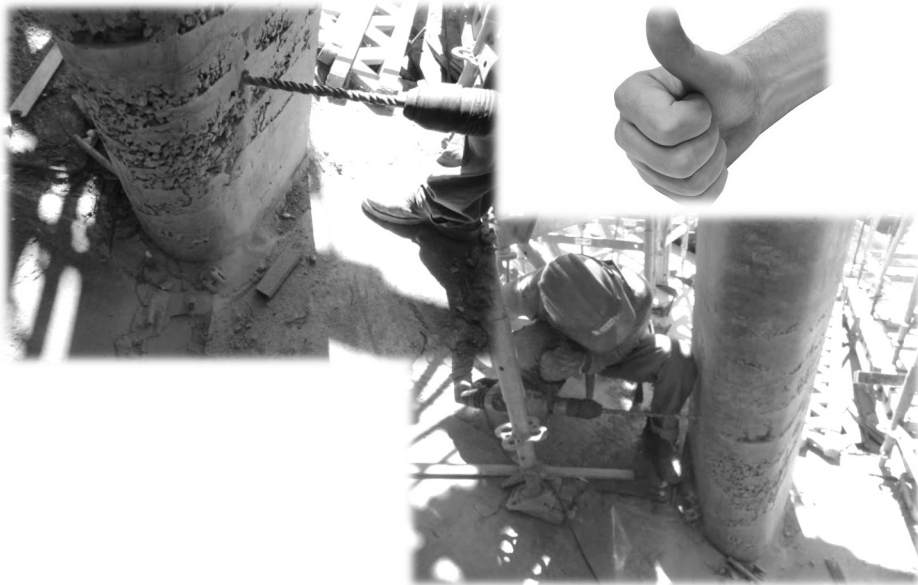
247

Inspeções por perfuração

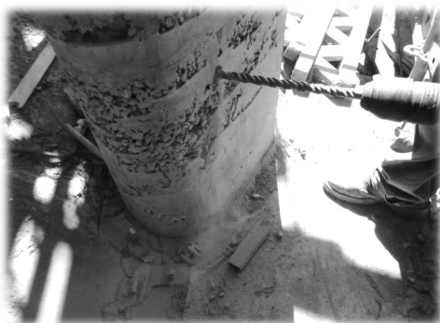
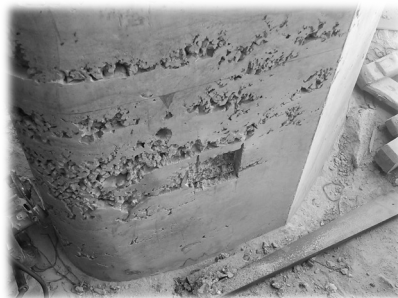
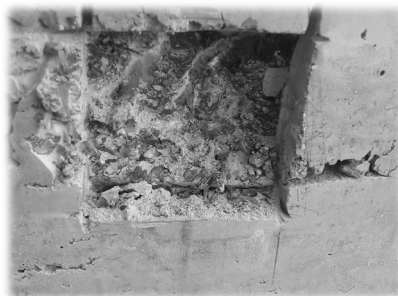
252

Evidências de que o problema se encontra apenas na superfície do elemento estrutural

Tamponamento manual dos furos profundos e injeção de calda de cimento no interior do elemento estrutural
