6

## Inspeção (face superior)

29

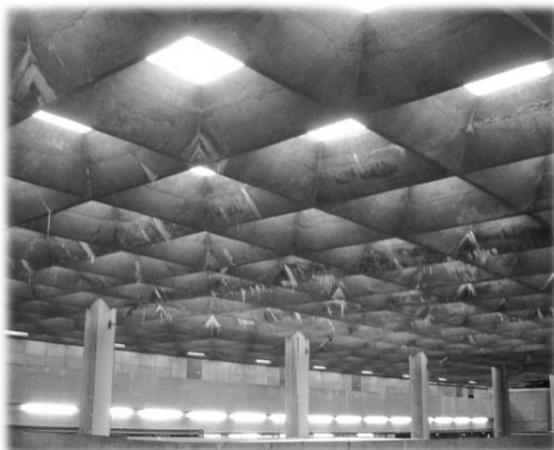
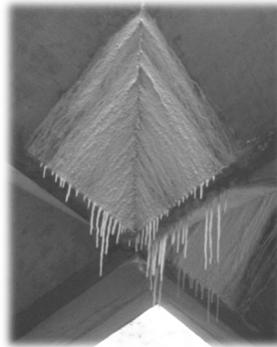
**eflorescências generalizadas**

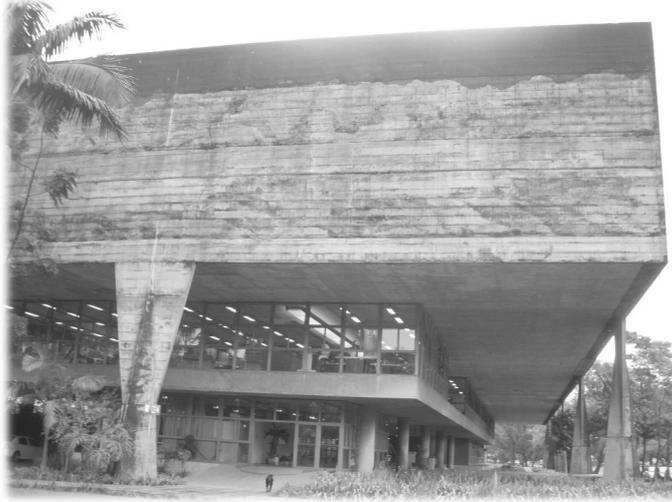
**dias chuvosos**

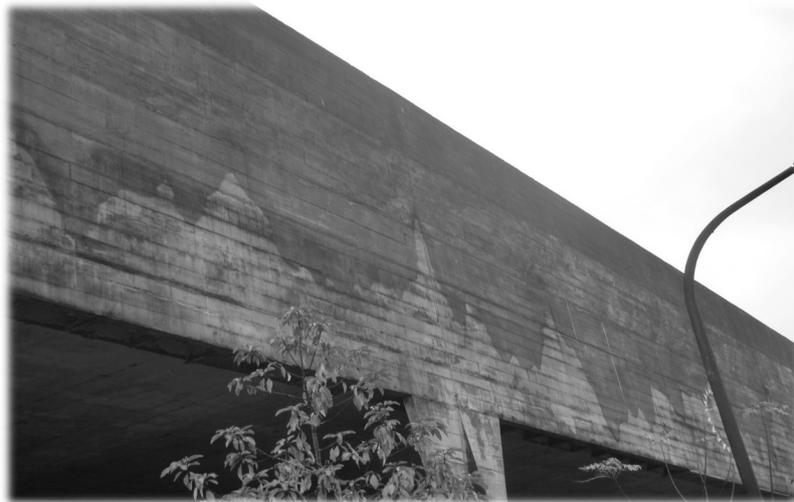
**dias chuvosos**

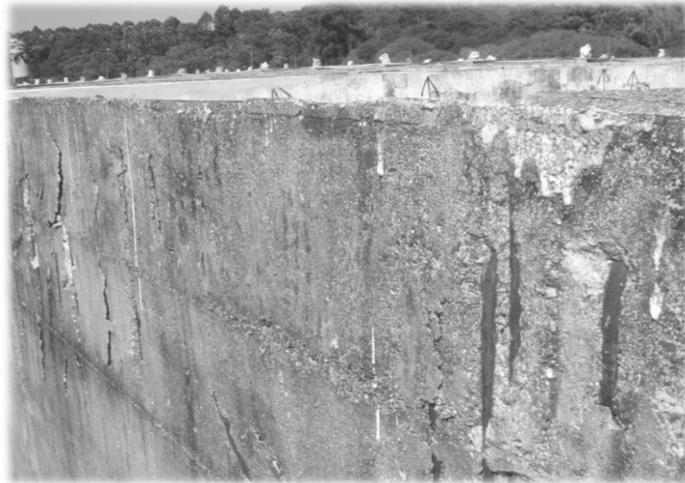
**armadura exposta**

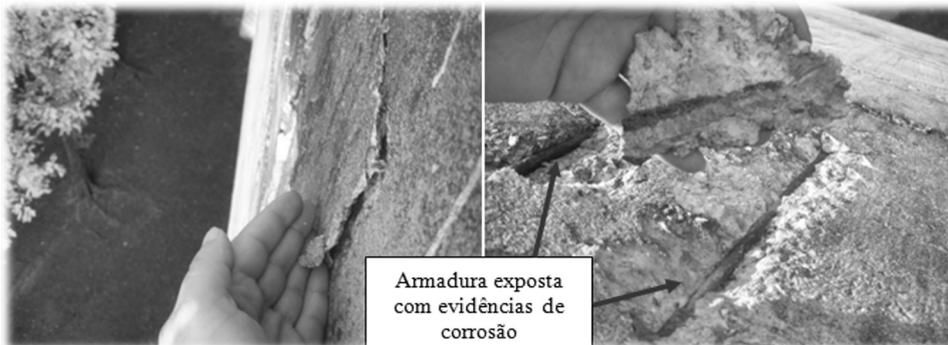
**concreto "solto"**

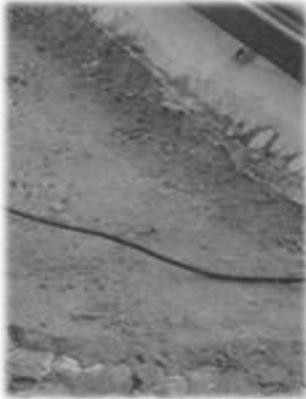
Rugosidade da superfície recém-escarificada, devendo ser lixada

- Retirada de todas as camadas de revestimento inclusive a argamassa de regularização original;
- Preparação da superfície;

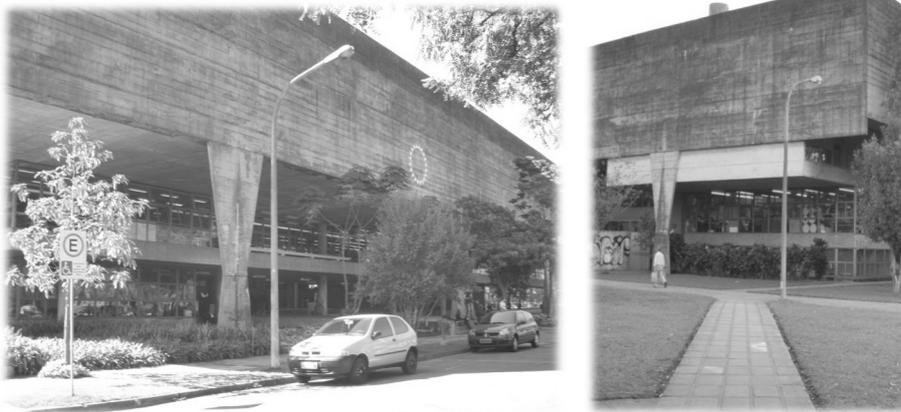
**muito complexo: parâmetros estéticos**
