**Construcción, inspección, reparación, rehabilitación y refuerzo de muelles**

**Dr. Pedro Castro Borges**

# **Inspección por corrosión del muelle 2000**

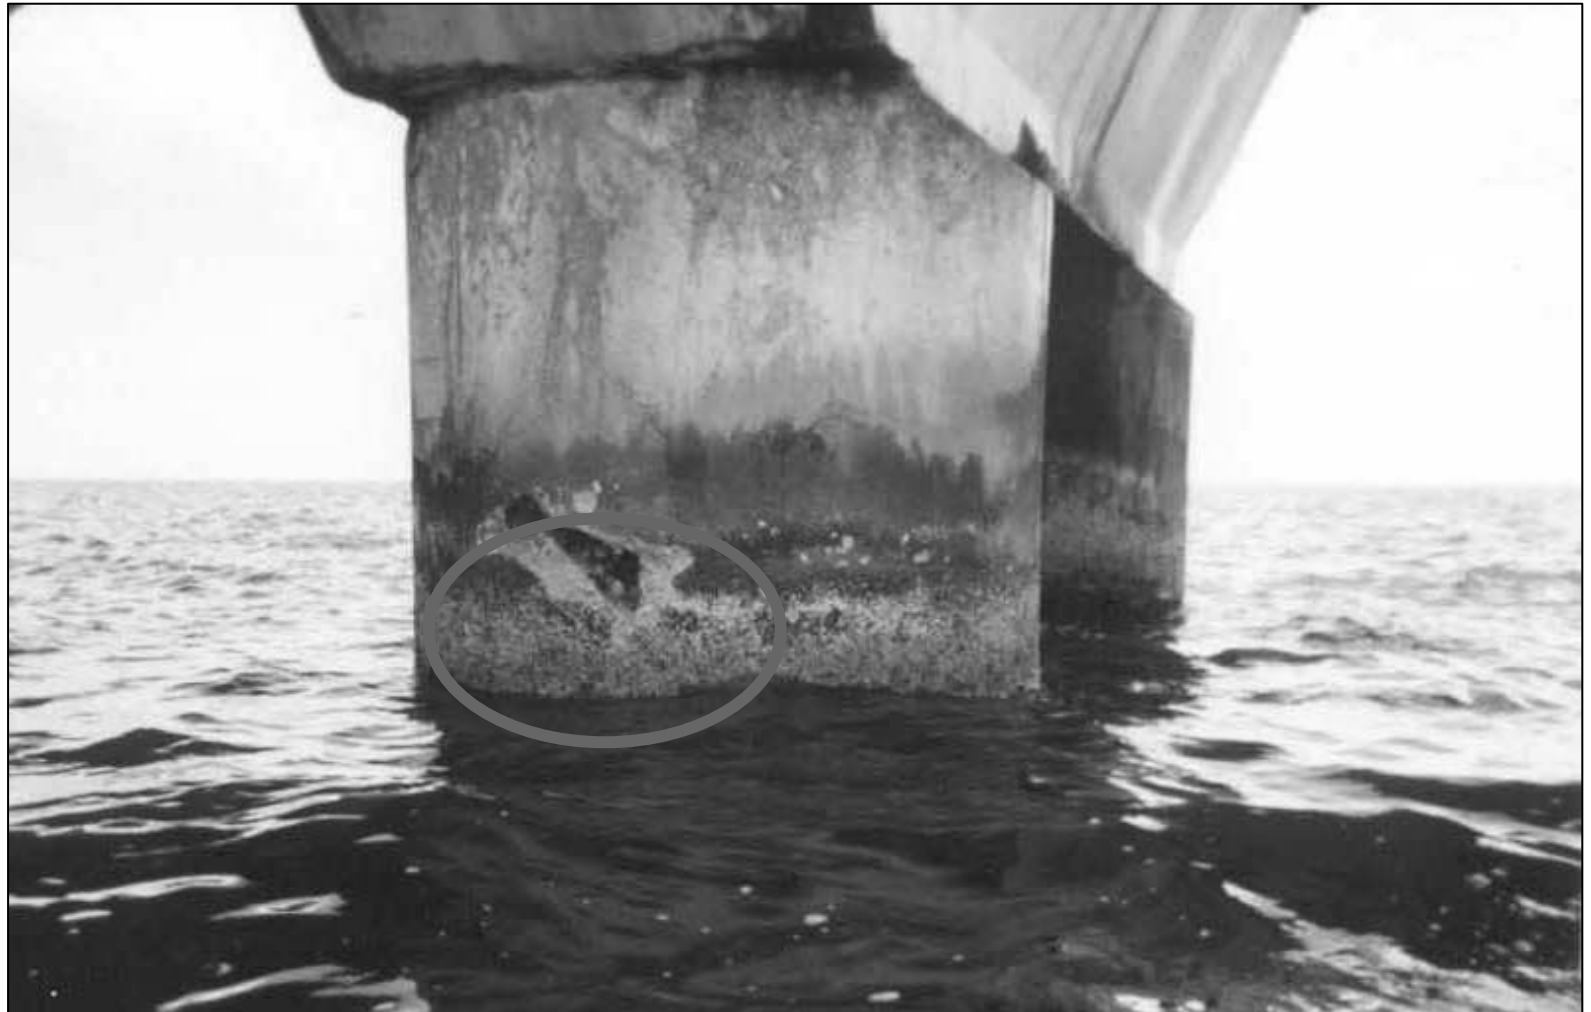
Pilote que presenta una pérdida considerable de material

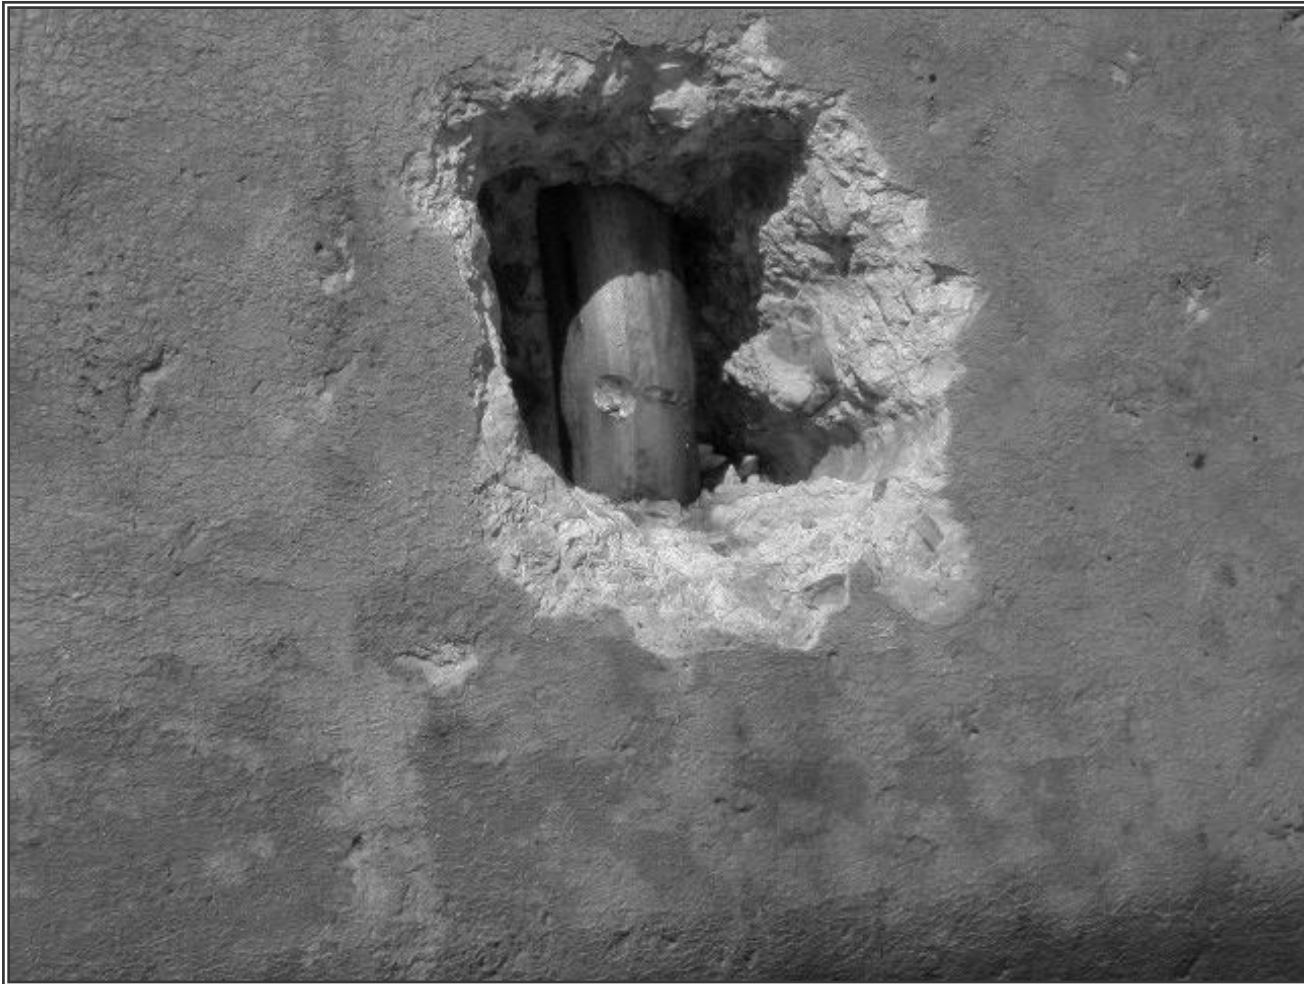
## Inspección preliminar: inspección visual

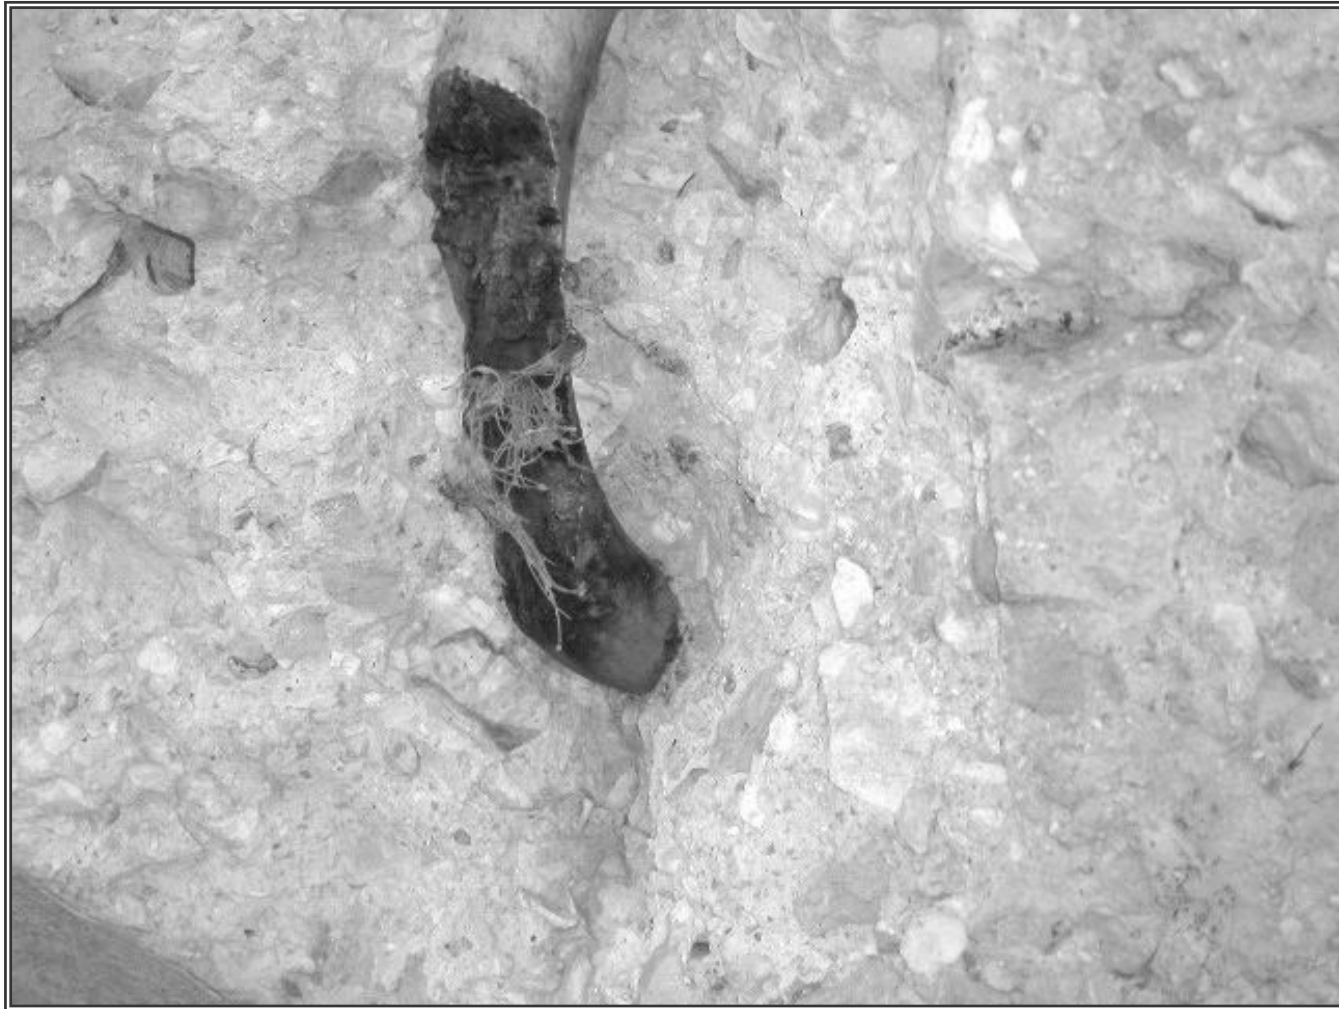
## Inspección preliminar: inspección visual

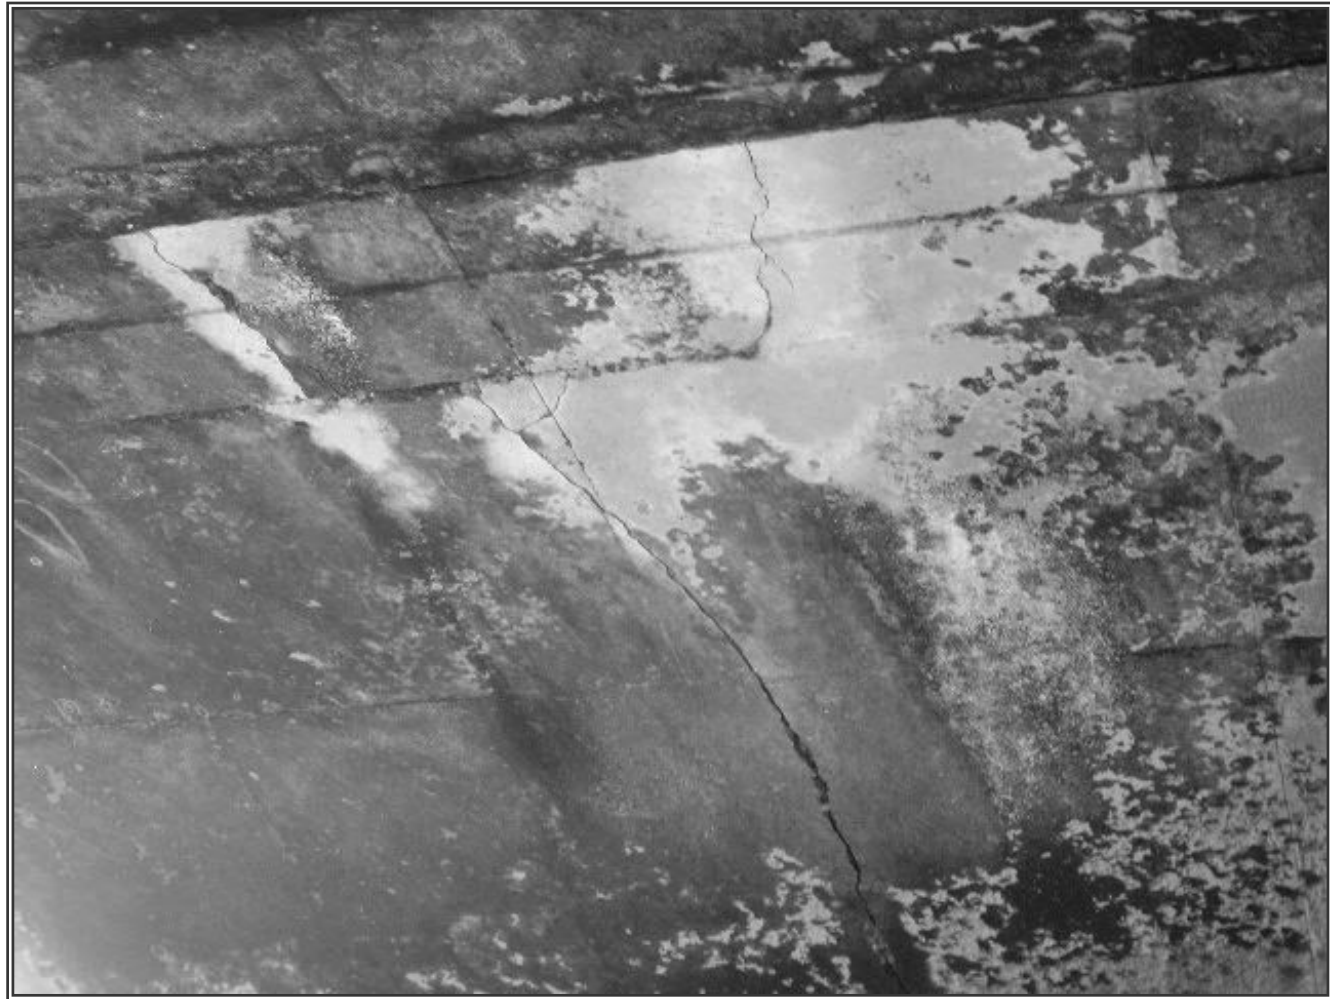
## Inspección preliminar: inspección visual

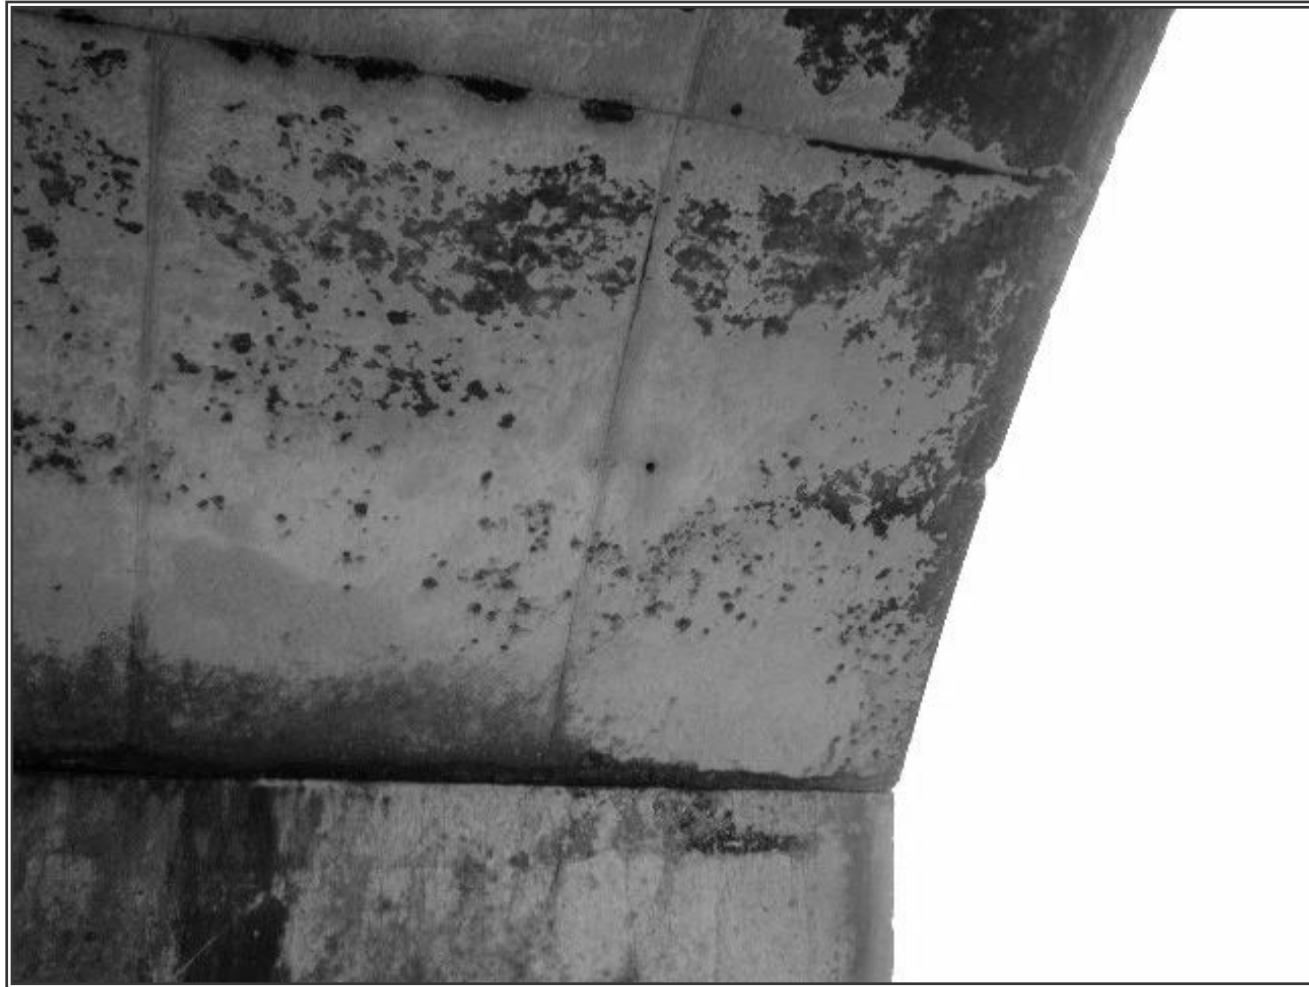
## Inspección preliminar: inspección visual

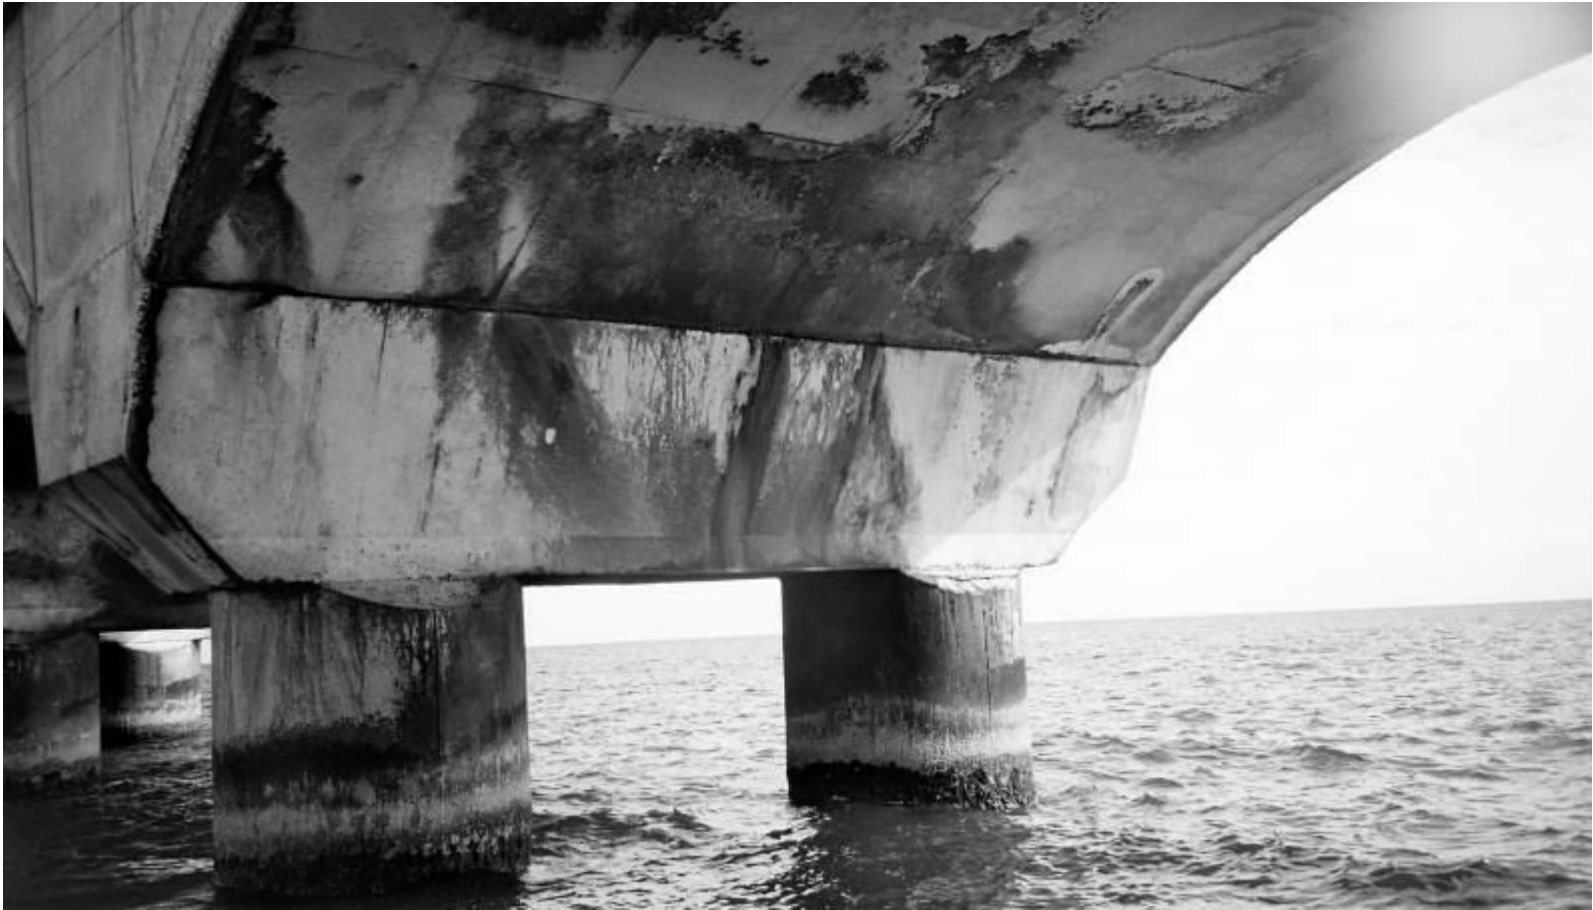
Se empleó acero inoxidable en las vigas para prevenir grietas por contracción y como protección contra la corrosión.

El tiempo de vida útil estimado para el acero inoxidable es de 75 años.

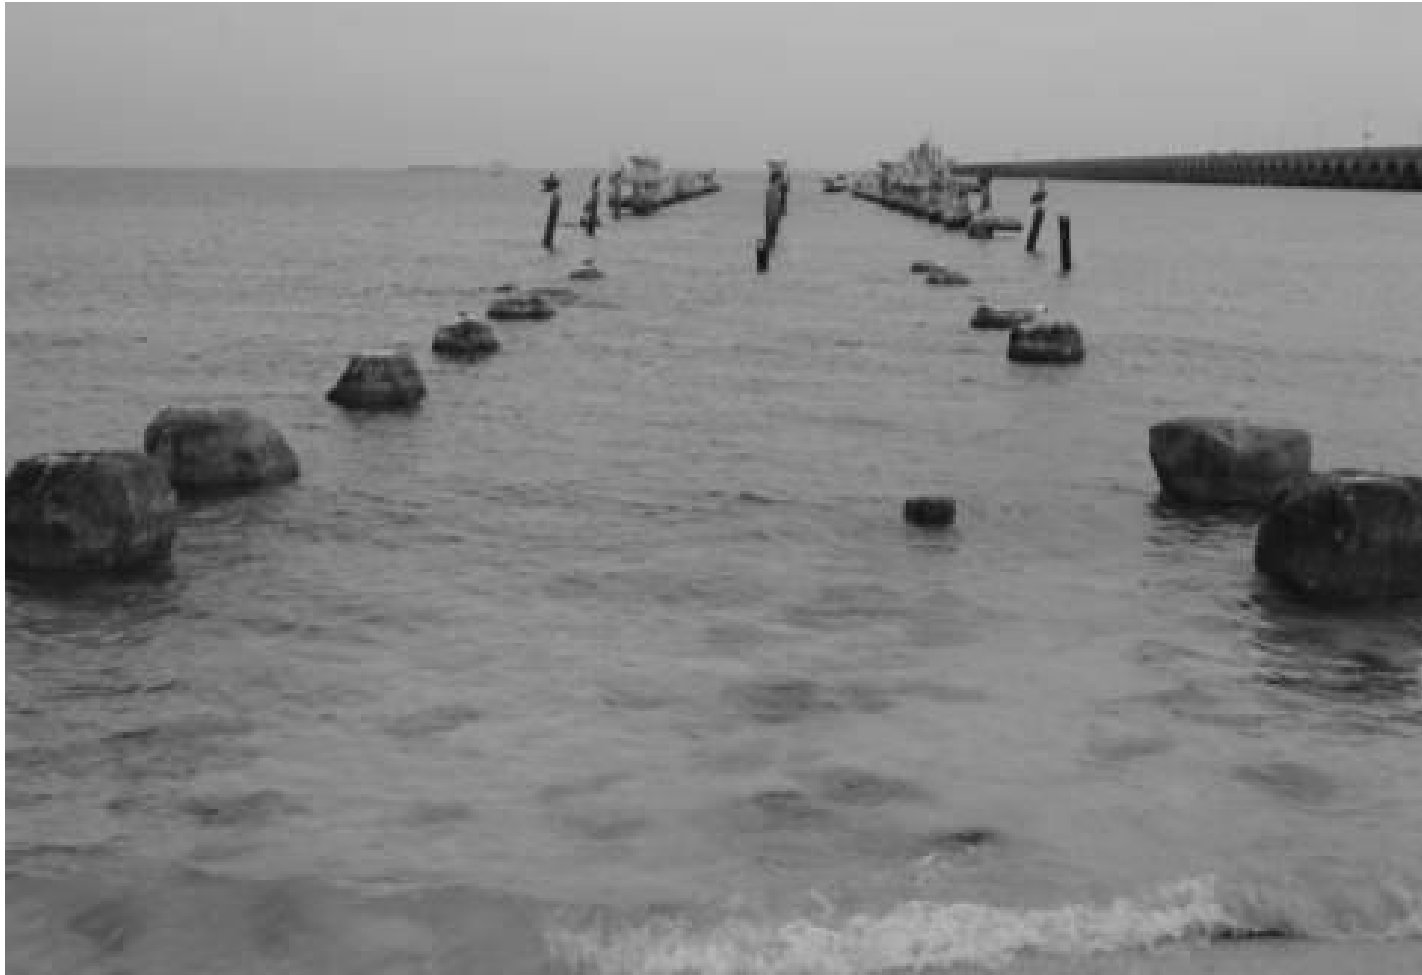
Muelle de pescadores construido en los años 50, paralelo al muelle de Progreso, con acero al carbono.

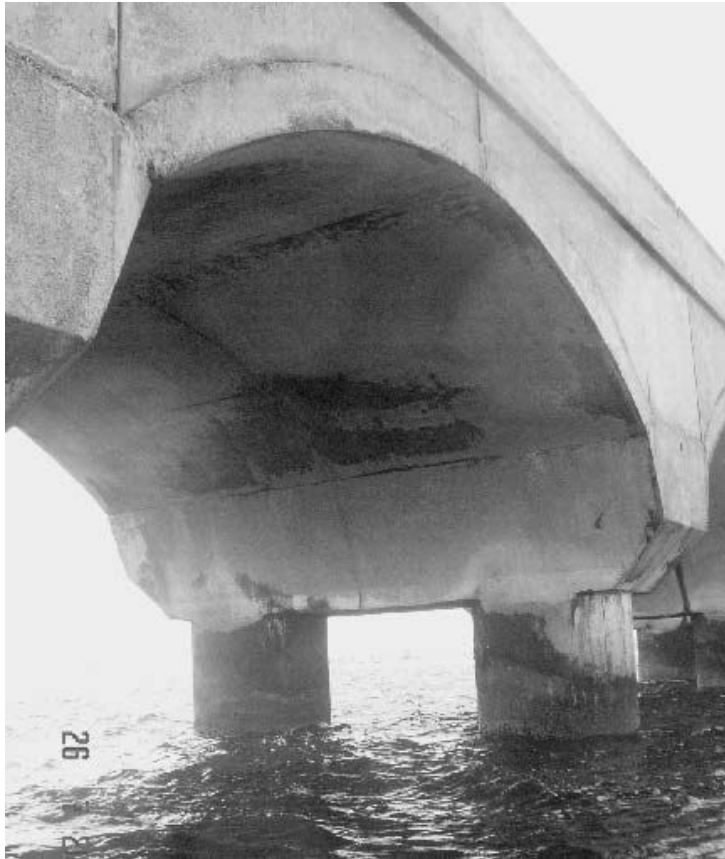
Grietas estructurales que han  
aparecido en arcos y vigas

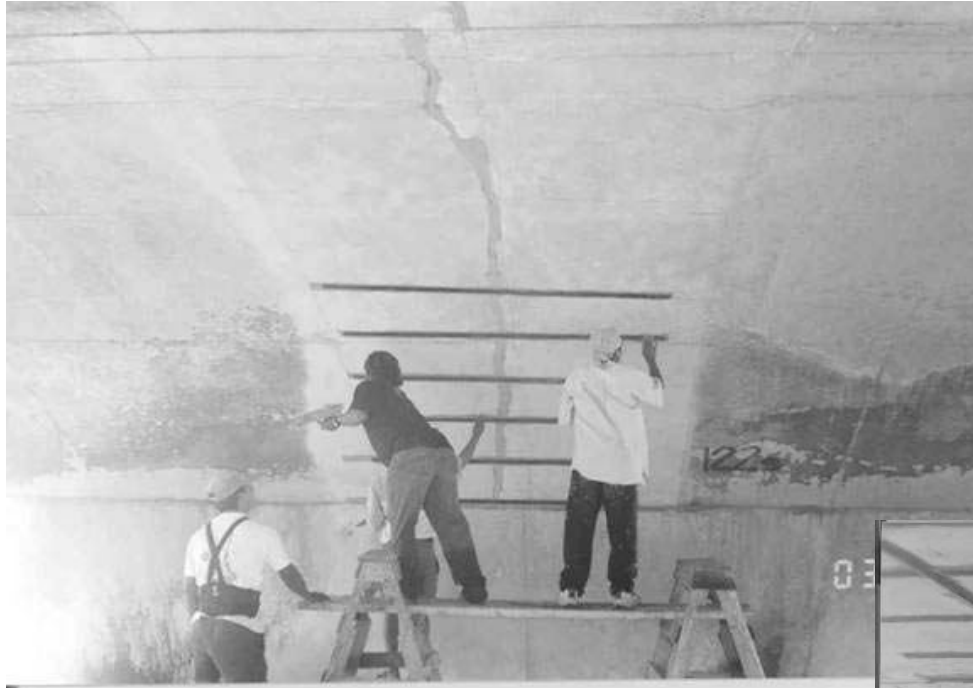
**Rehabilitación de uno de los arcos agrietados**

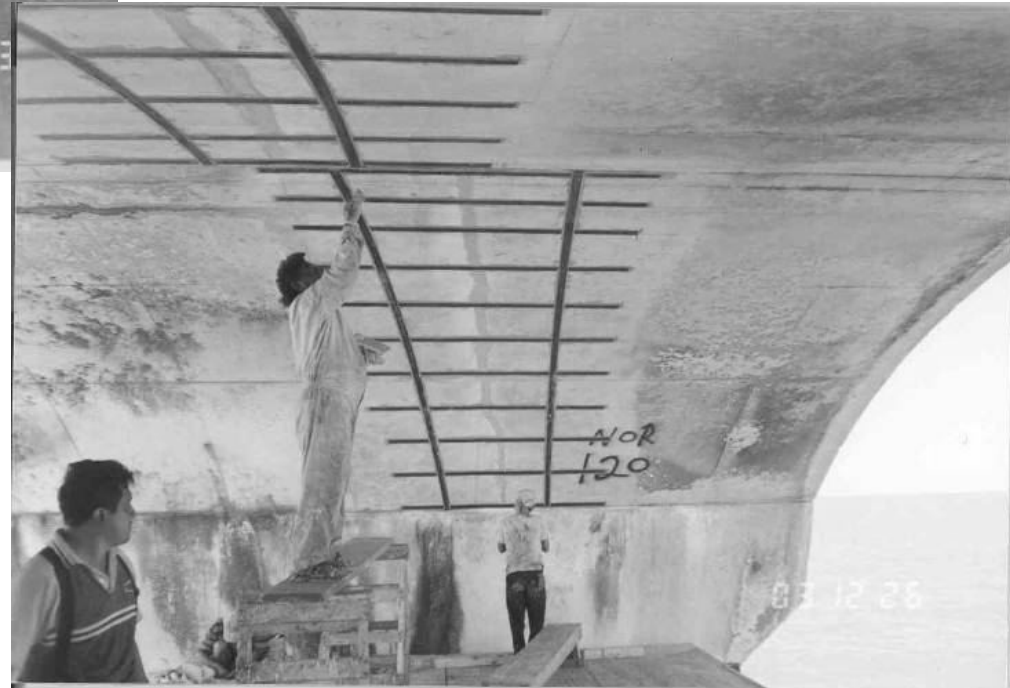
Rehabilitación de los arcos agrietados

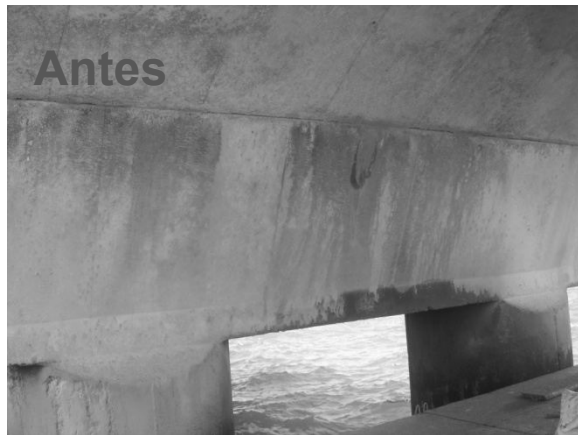
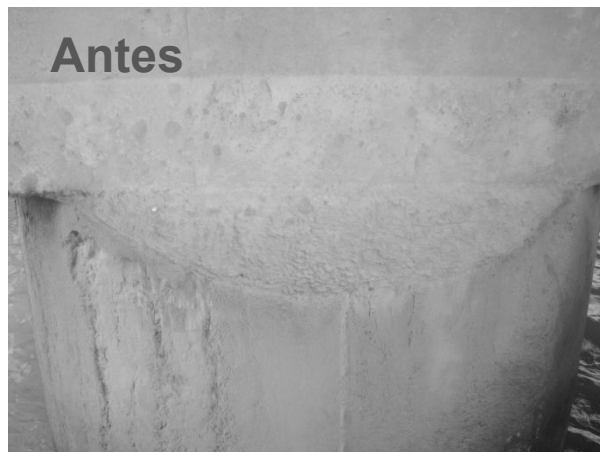
### Mecanismo de falla del arco 30

Agrietamiento casi vertical de la trabe-  
cabezal de 6 mm de ancho  
aproximadamente

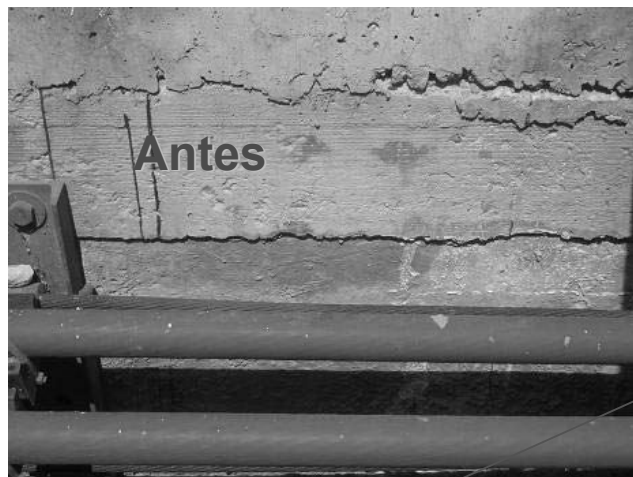
Separación de la placa de plomo en el arranque del arco del lado poniente. (asentamiento)

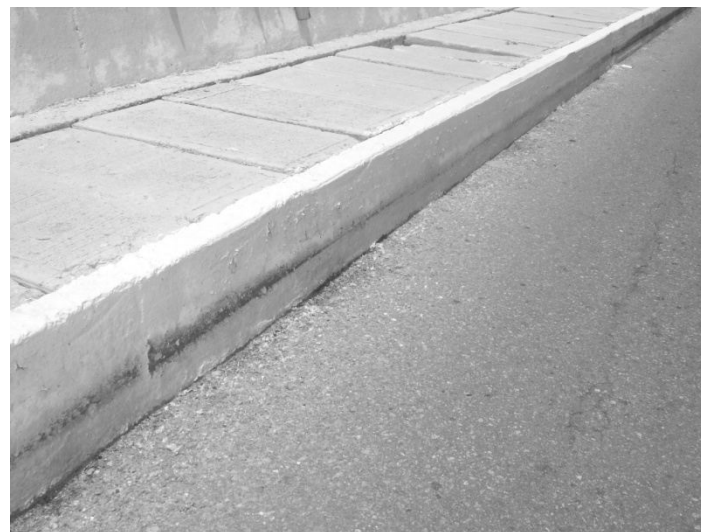
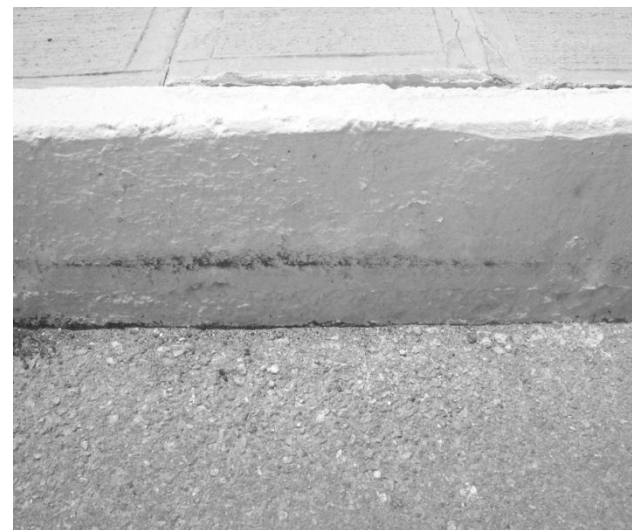
Antes

Separación en la junta constructiva en el muro de la fachada poniente a la altura del inicio del pretil (asentamiento de la pila)

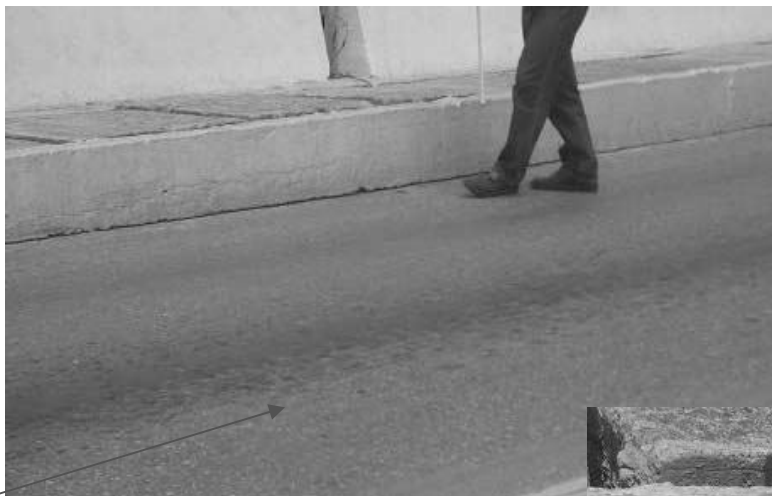
Después

Hundimiento diferencial del pavimento, respecto a la  
guarnición poniente
