III WORKSHOP DE
**ENGENHARIA CIVIL
DO UNIPÊ**

Aprendendo com o incêndio e colapso do Edifício Paes de Almeida

Paulo Helene
*Diretor PhD Engenharia
Conselheiro Permanente IBRACON
Prof. Titular Universidade de São Paulo
Gestor e Ex-Presidente ALCONPAT Internacional
Diretor Técnico do Instituto Brasileiro do Concreto
Member fib(CEB-FIP) Model Code for Service Life Design
Conselheiro da CNTU e SEESP*

Audatório Unipê 29 de outubro de 2018 João Pessoa/PB

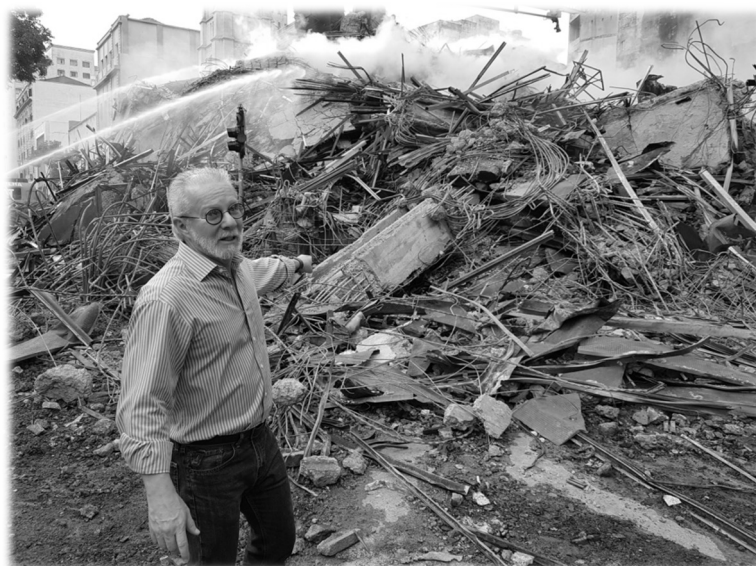
**16h do dia 1 de maio de 2018
metálicos !?!**

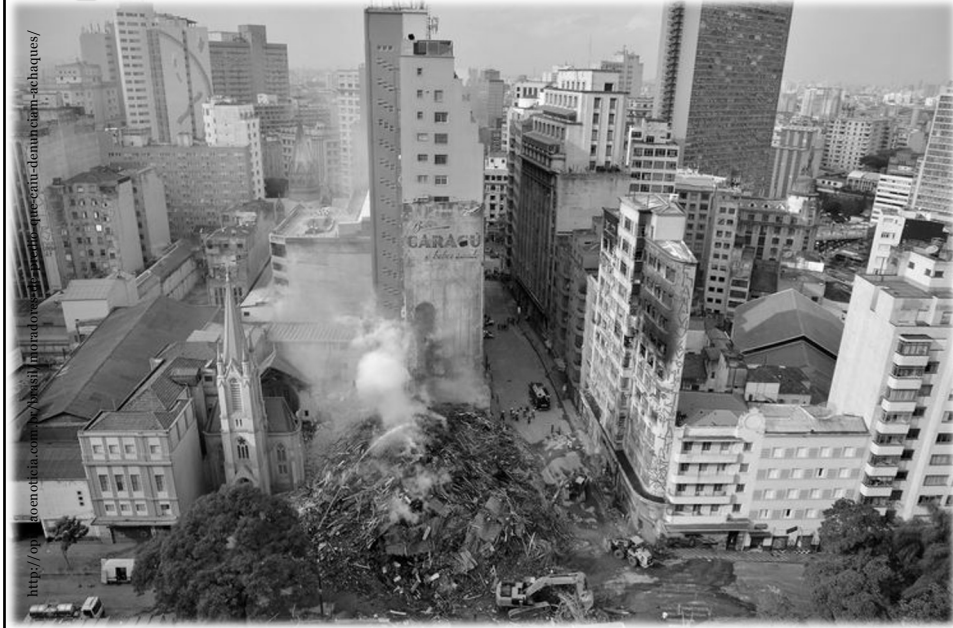
Após o desabamento...

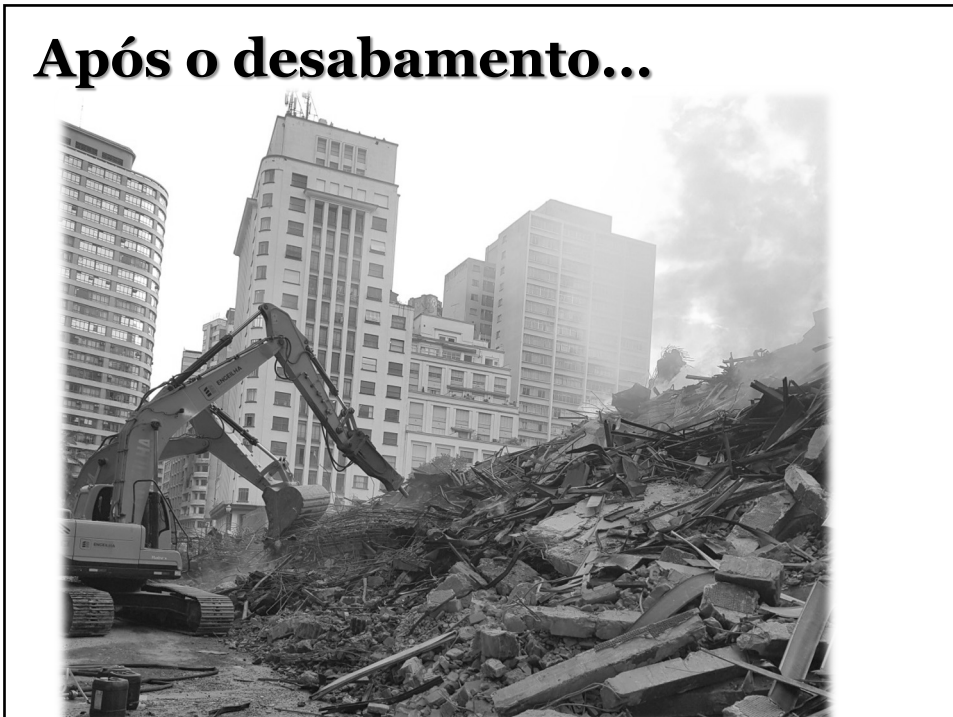
Após o desabamento...

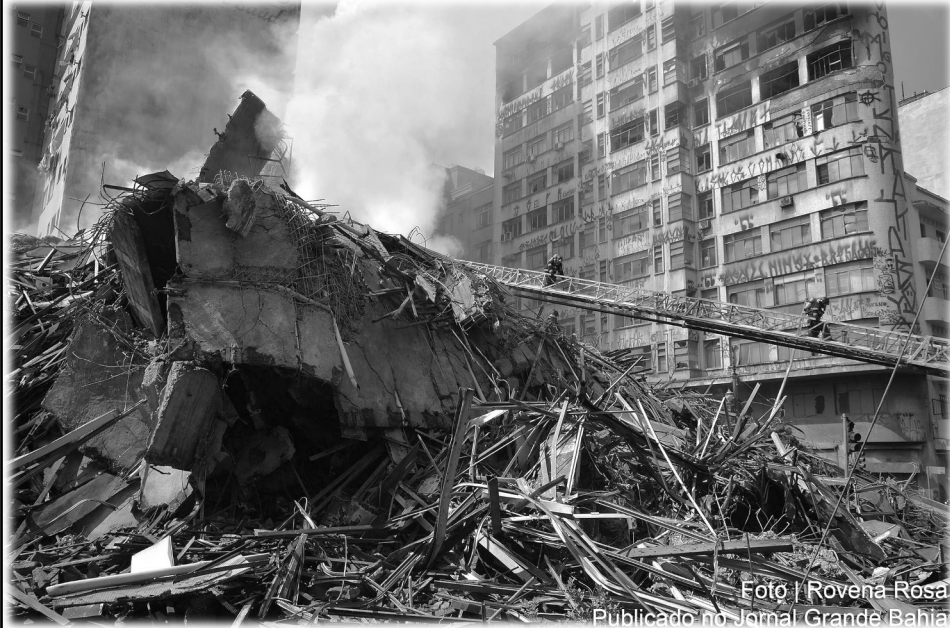
Após o desabamento...

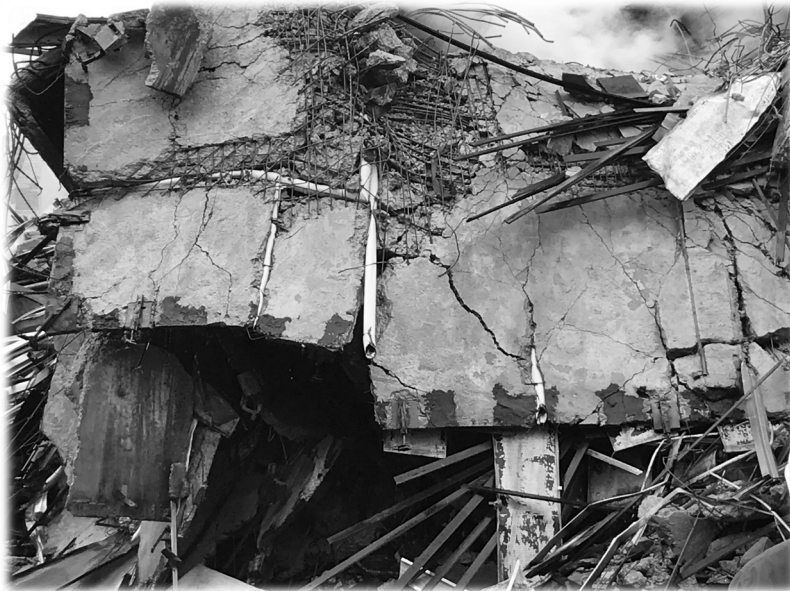
Após o desabamento...

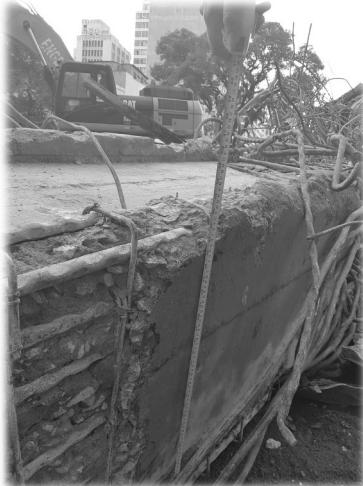
Após o desabamento...

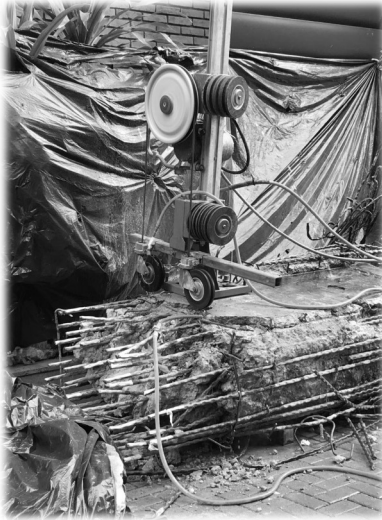
preparação da amostra

- ✓ Corte das barras com maçarico de acetileno
- ✓ Corte do concreto com fio diamantado

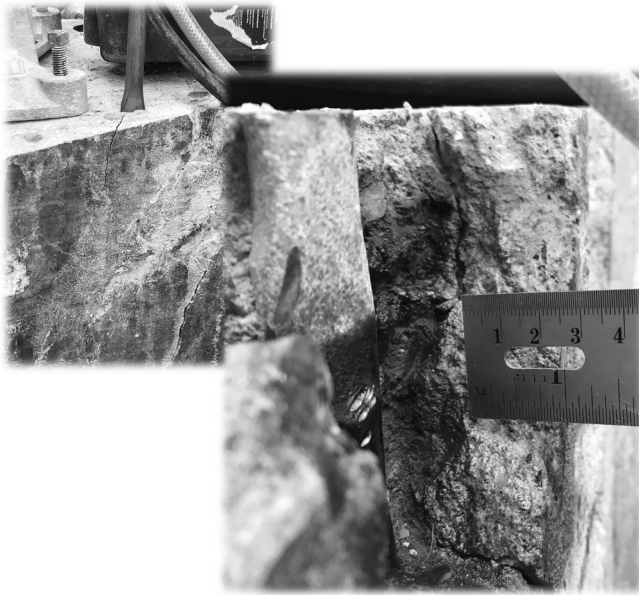
espessura de carbonatação

2,5cm a 3,0cm
