Incêndio e Colapso do Edifício Wilton Paes de Almeida
Lições Aprendidas

Paulo Helene
Diretor PhD Engenharia
Conselheiro Permanente IBRACON
Prof. Titular Universidade de São Paulo
Gestor e Ex-Presidente ALCONPAT Internacional
Diretor Técnico do Instituto Brasileiro do Concreto
Member fib(CEB-FIP) Model Code for Service Life Design
Conselheiro da CNTU e SEESP

IST (sala V1.02, 1¼ piso) 09 de novembro de 2018 Lisboa /Portugal

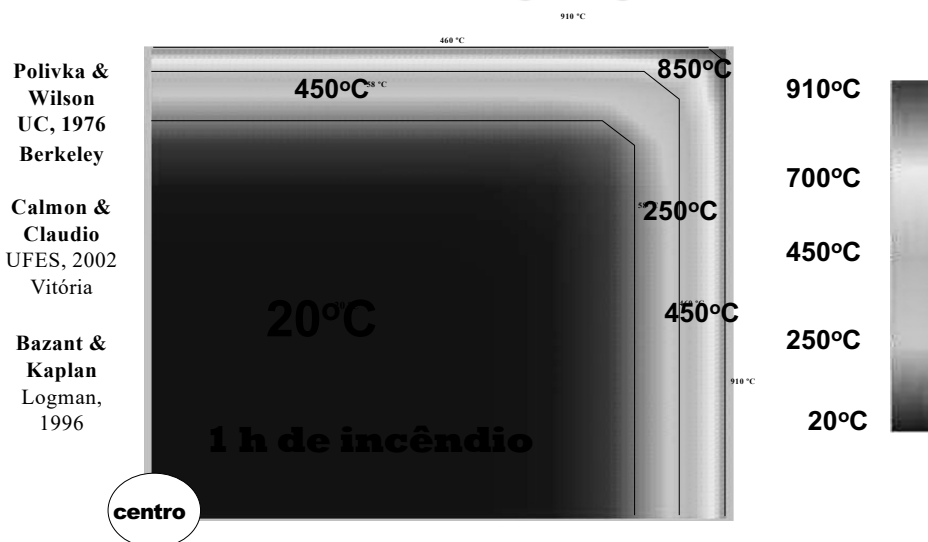
Distribuição da temperatura em um pilar de concreto de 50 x 50 cm

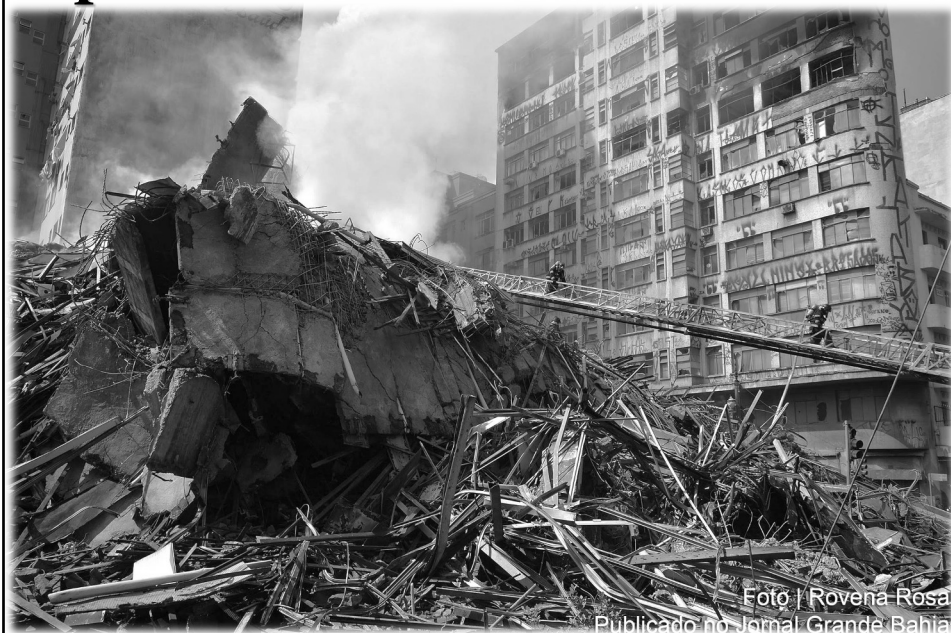
Após o desabamento...

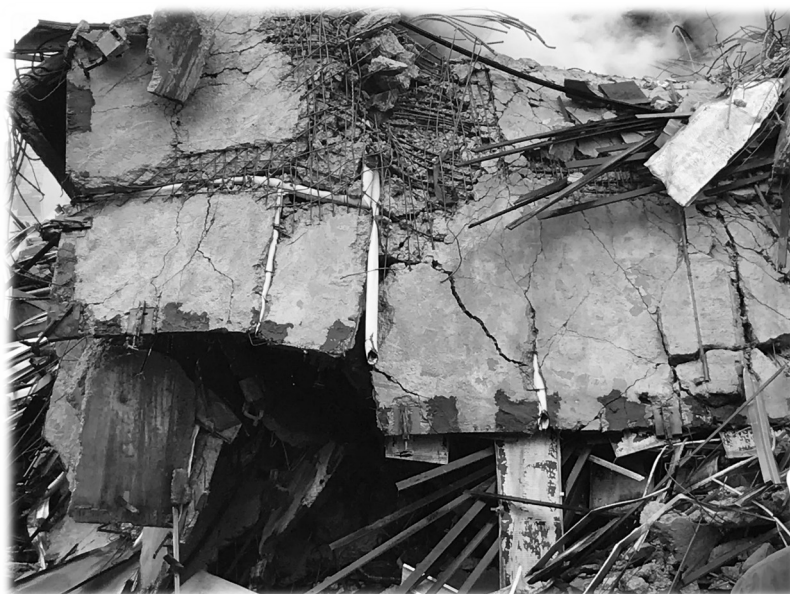
Após o desabamento...

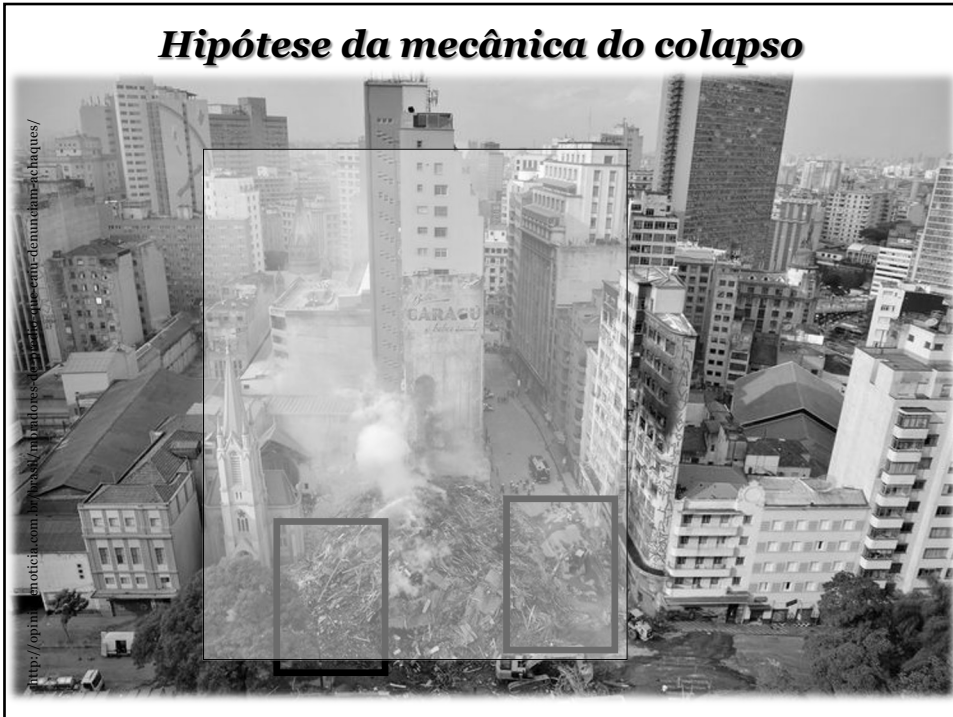
Hipótese da mecânica do colapso
