Incêndio e Colapso do Edifício Wilton Paes de Almeida

Lições Aprendidas

Paulo Helene
Diretor PhD Engenharia
Conselheiro Permanente IBRACON
Prof. Titular Universidade de São Paulo
Gestor e Ex-Presidente ALCONPAT Internacional
Diretor Técnico do Instituto Brasileiro do Concreto
Member fib(CEB-FIP) Model Code for Service Life Design
Conselheiro da CNTU e SEESP

27 de novembro de 2018

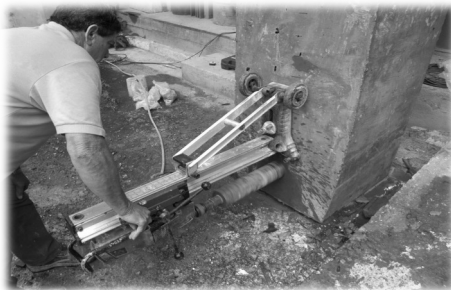
Testemunhos extraídos

Após 8 anos
140 MPa

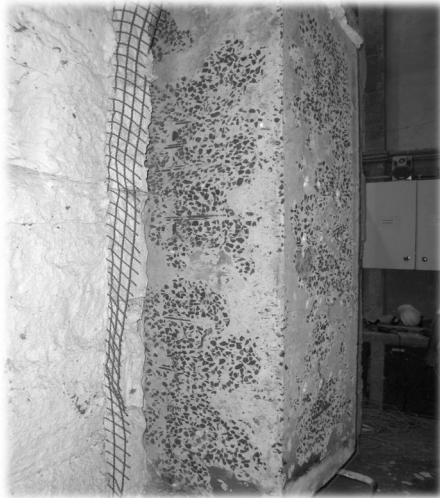
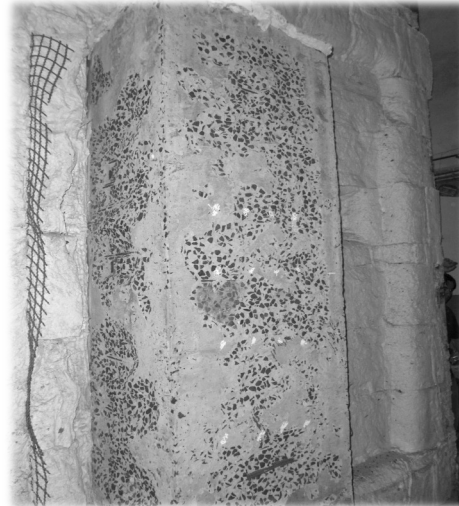
Integridade

arestas perfeitas

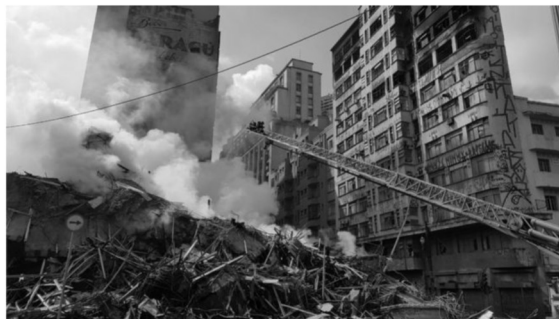
O incêndio e o subsequente desabamento de um prédio de 24 andares no centro de São Paulo nesta terça-feira foram uma "tragédia anunciada" pela falta de sistemas de proteção antifogo, por falta de ação do poder público e pela estrutura mista de concreto e aço do edifício, menos resistente ao fogo.

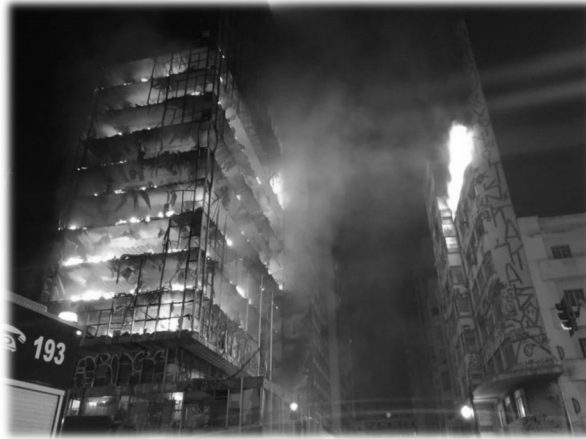
O Incêndio

Madrugada de 01/05/2018, 01:30h: incêndio que iniciou-se no 5º andar do prédio e alastrou-se pelos demais andares

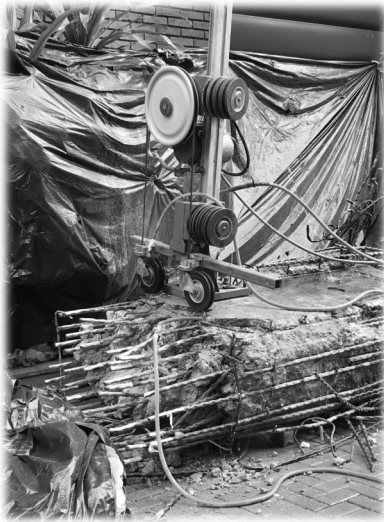
preparação da amostra

- ✓ Corte das barras com maçarico de acetileno
- ✓ Corte do concreto com fio diamantado

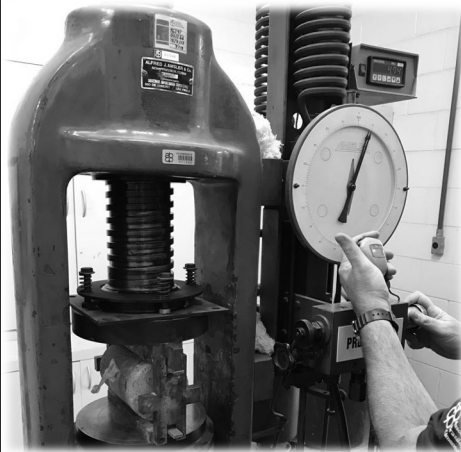
tração

- ✓ ABNT NBR 7222
- ✓ Resistência média de 2,1MPa

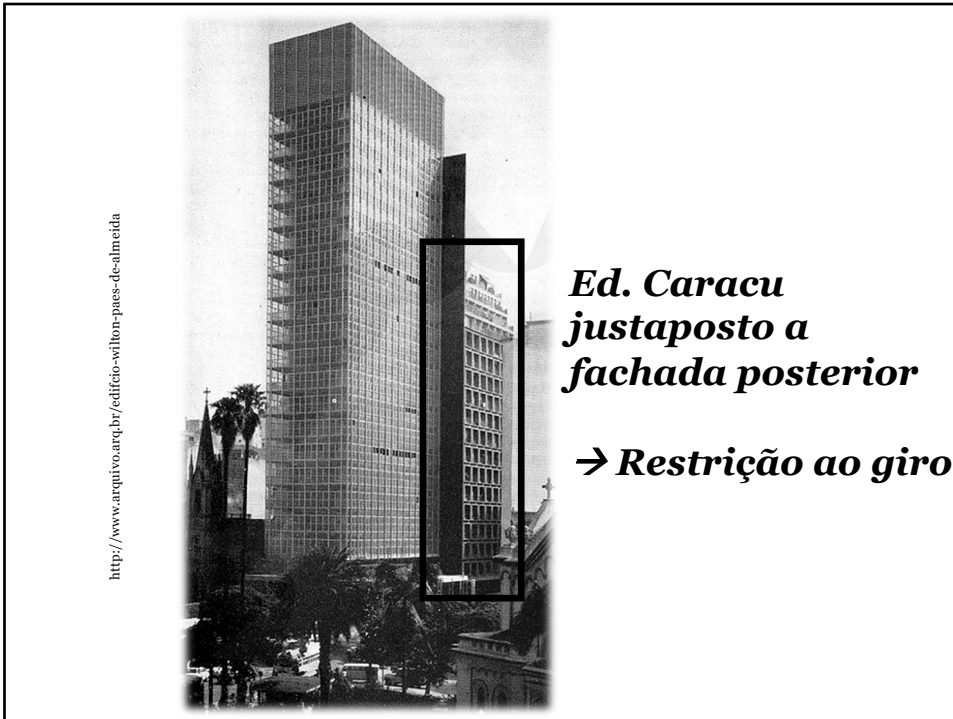
DESLOCAMENTOS ÚLTIMOS

**Modelo ELU com
variação térmica
sem vento**
