Mortes em situação de Incêndio

Resistência e Estabilidade

INVESTIGAÇÃO

Edifício Wilton Paes de Almeida

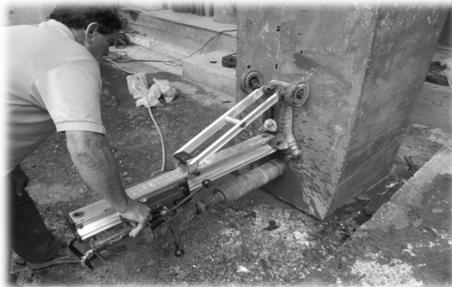
Testemunhos extraídos

**Após 8 anos
140 MPa**

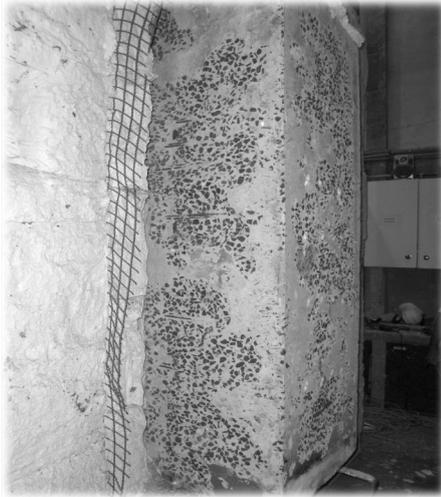
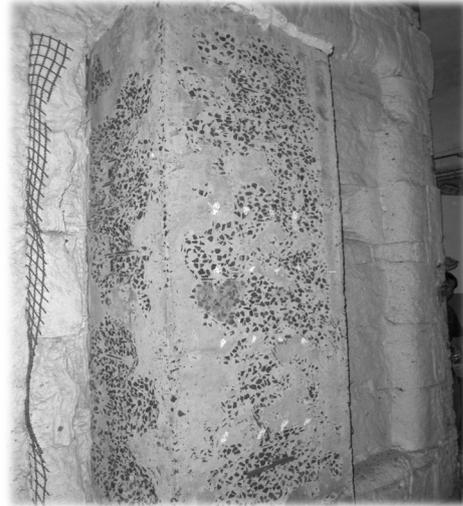
arestas perfeitas

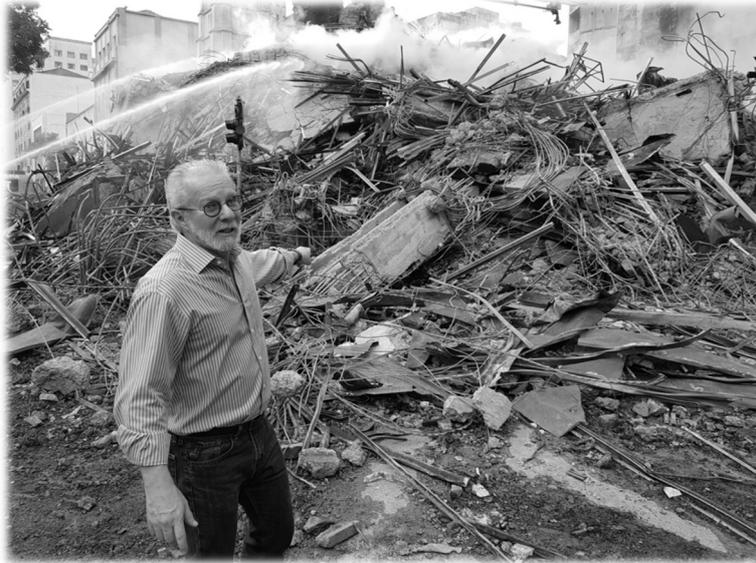
16h do dia 1 de maio de 2018 metálicos !?!

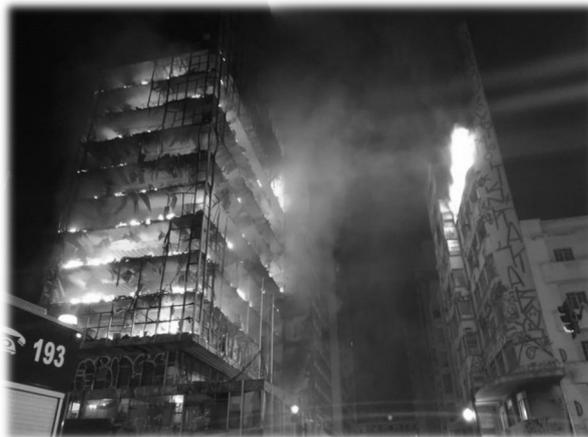
O Incêndio

Madrugada de 01/05/2018, 01:30h: incêndio que iniciou-se no 5º andar do prédio e alastrou-se pelos demais andares

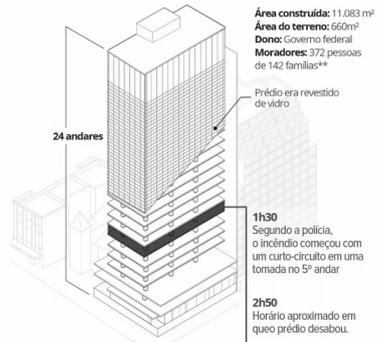
Incêndio em prédio de SP foi causado por curto-circuito em tomada no 5º andar, diz secretário

Em depoimento, moradora disse que fogo começou em tomada onde estavam ligados TV, micro-ondas e geladeira.

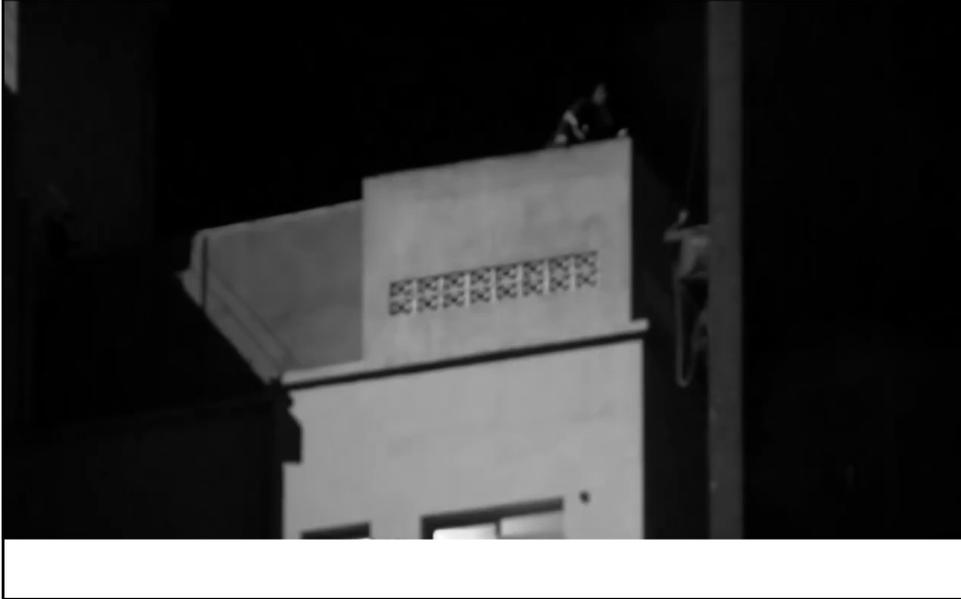
Desabamento às 2h50 (vídeo)

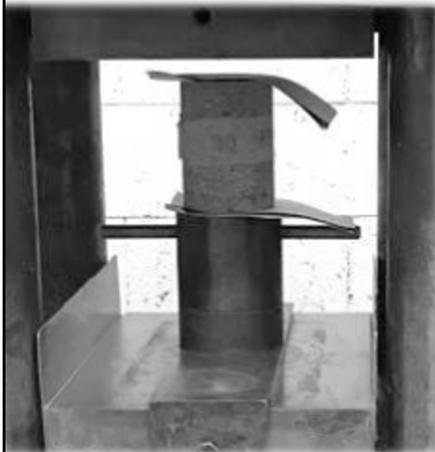
compressão

- ✓ ABNT NBR 7680 e NBR 5739
- ✓ Resistência média de 21,8MPa

$$f_{ck} = 15\text{MPa}$$

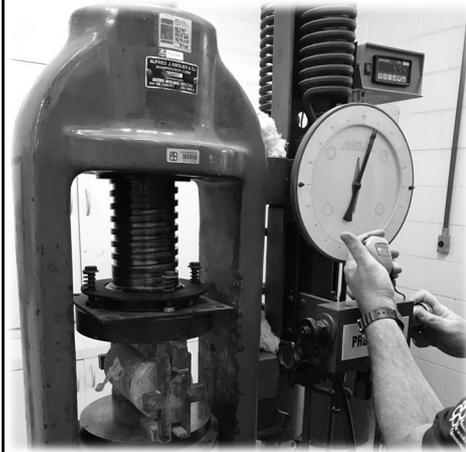
tração

- ✓ ABNT NBR 7222
- ✓ Resistência média de 2,1MPa

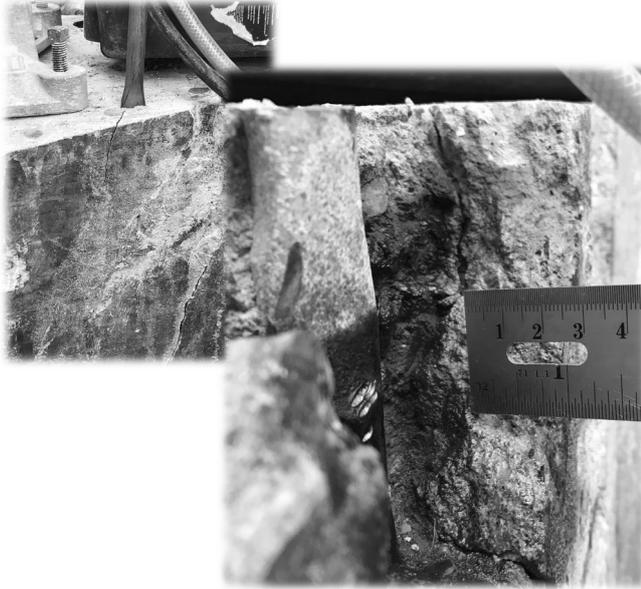
espessura de carbonatação

2,5cm a 3,0cm
