**Incêndio e Colapso do Edifício
 Wilton Paes de Almeida**
Lições Aprendidas

Paulo Helene
 Diretor PhD Engenharia
 Conselheiro Permanente IBRACON
 Prof. Titular Universidade de São Paulo
 Gestor e Ex-Presidente ALCONPAT Internacional
 Diretor Técnico do Instituto Brasileiro do Concreto
 Member fib(CEB-FIP) Model Code for Service Life Design
 Conselheiro da CNTU e SEESP

SINDUSCON
29 de março de 2019
Curitiba/PR

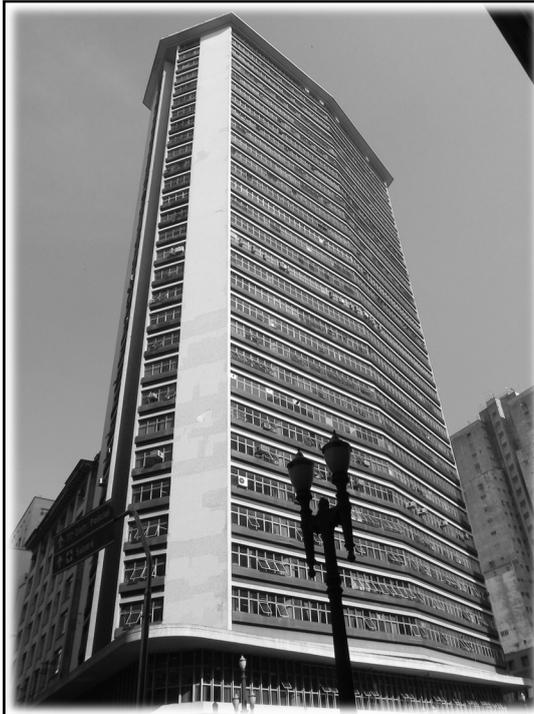
Edifício ANDRAUS

Estrutura de Concreto Armado

Incêndio: 24 Fev. 1972

***duração: 4h
240min***

***em uso
nada colapsou***

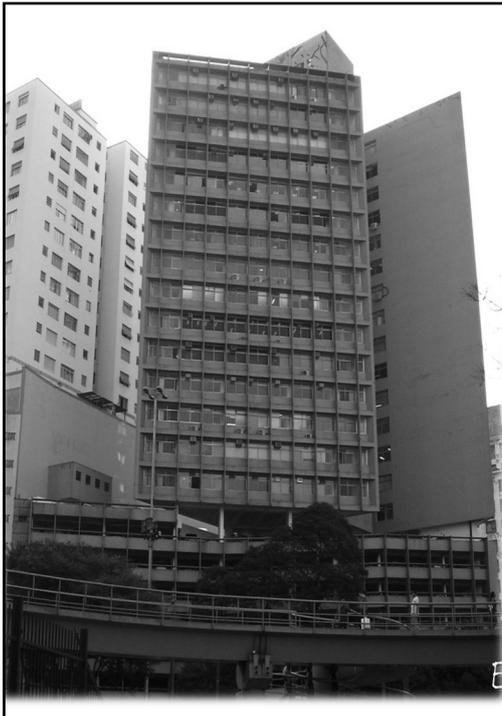
Edifício JOELMA

**São Paulo, Brasil
1974
Estrutura de Concreto Armado**

**Construção: 1969-1971
Incêndio: 1 Fev. 1974**

***duração: 6h30min
390min***

***em uso
nada colapsou***

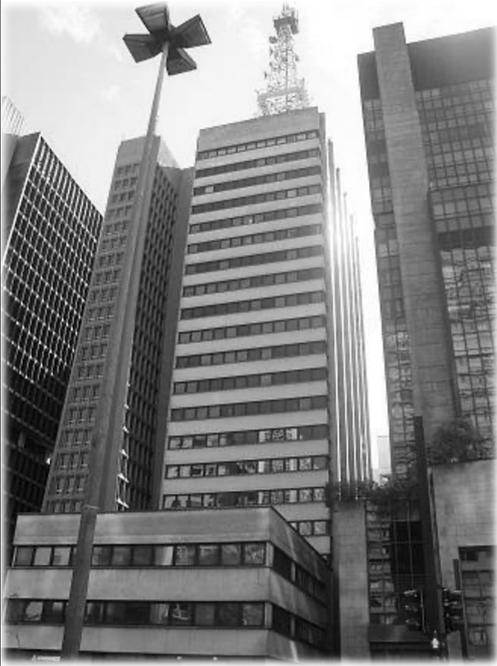
Edifício Grande Avenida

Construção: 1962-1966
1º Incêndio: 13 Jan. 1969

2º Incêndio: 14 Fev. 1981
duração: 4h40min
280min

em uso
nada colapsou

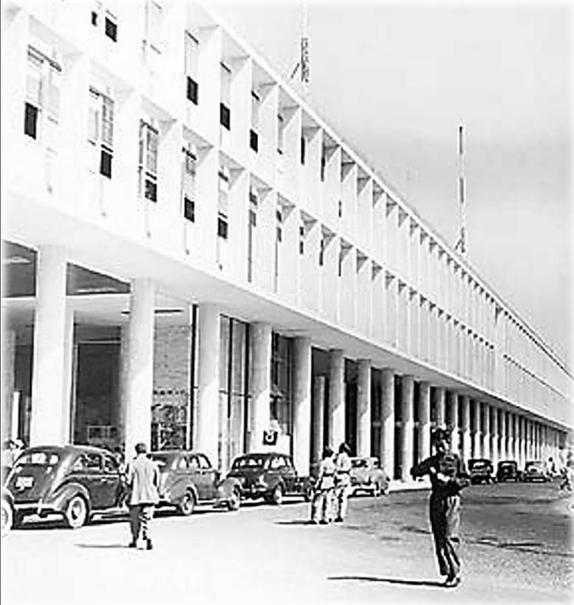
Aeroporto Santos Dumont

Construção: 1937-1947
Incêndio: 13 Fev. 1998

duração: 8h 48min

em uso
nada colapsou

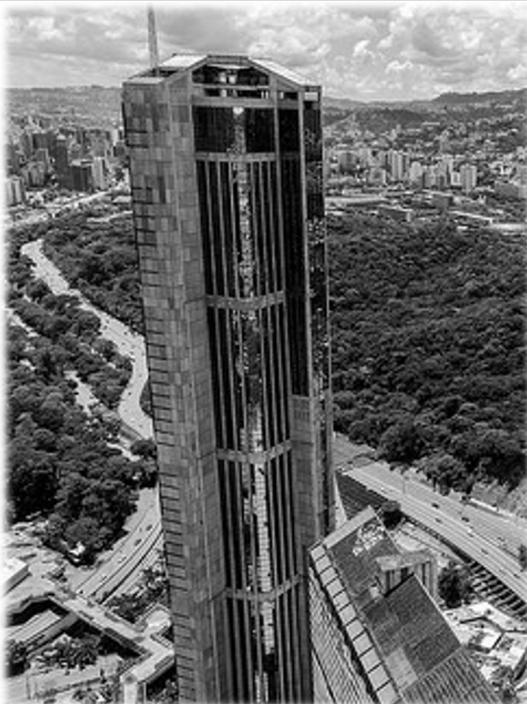
Parque Central Torre Torre Leste

**Parque Central
Construção: 1979
Altura: 221 m
56 andares**

**Incêndio: 22 andares
Duração: 20h
Zona sísmica: IV
Caracas
Venezuela
17.10.2004**

***concreto não colapsou
recuperado e em uso***

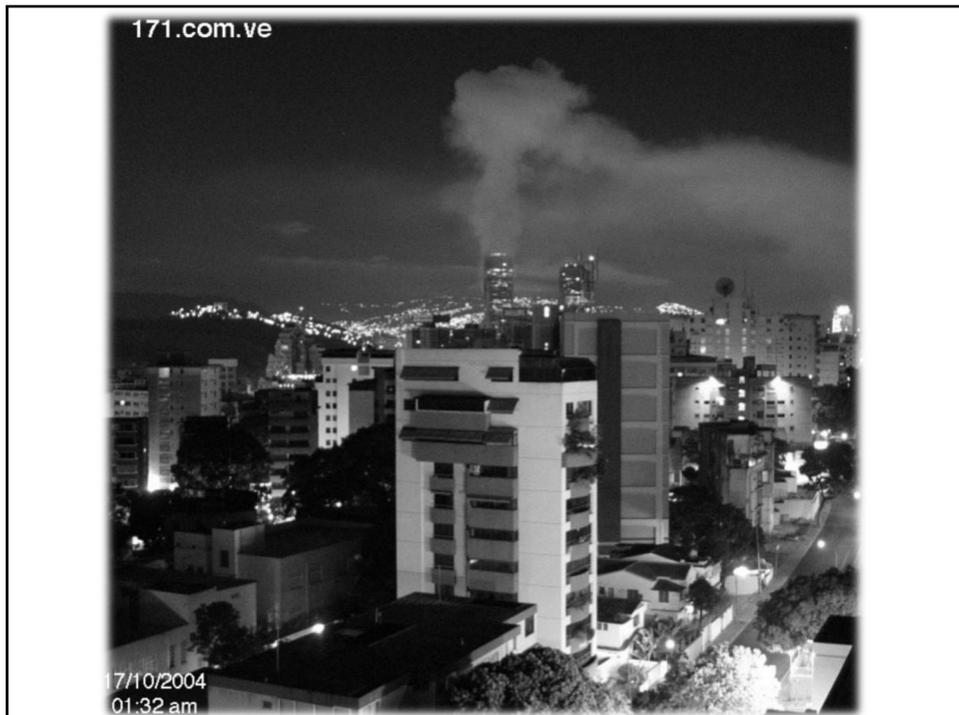
No domingo, 17 de outubro de 2004 às 00:05 da manhã, o incêndio iniciou no 34º andar da Torre "Este" do Parque Central, Caracas, Venezuela. O incêndio se extinguiu por si mesmo no final do domingo, cerca de 8 h da noite.

O incêndio transpassou uma macro laje de refúgio contra incêndio construída em concreto no 39º andar e permaneceu descontrolado até o 56º andar, até que se esgotou o material combustível.

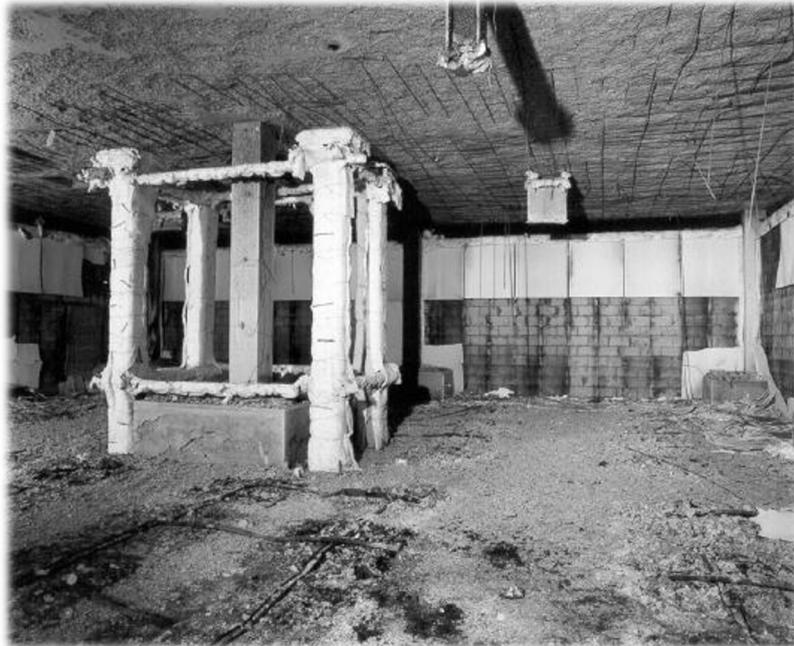
120 minutos de incêndio

1. estrutura de concreto suportou sem colapsar;
2. satisfaz a critérios de desempenho, estabilidade, isolamento/compartimentação e integridade;
3. *spalling* na laje do piso e teto;
4. pilares HPC (103 MPa) tiveram excelente desempenho;
6. laje conseguiu suportou cargas de projeto com flechas residuais da ordem de 70mm

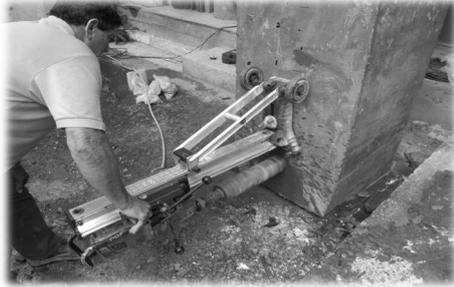
Testemunhos extraídos

Após 8 anos
140 MPa

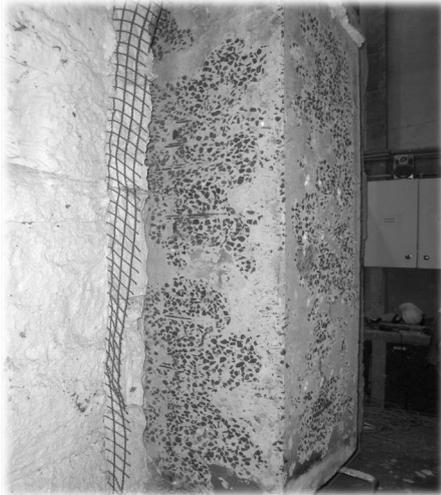
Integridade

arestas perfeitas

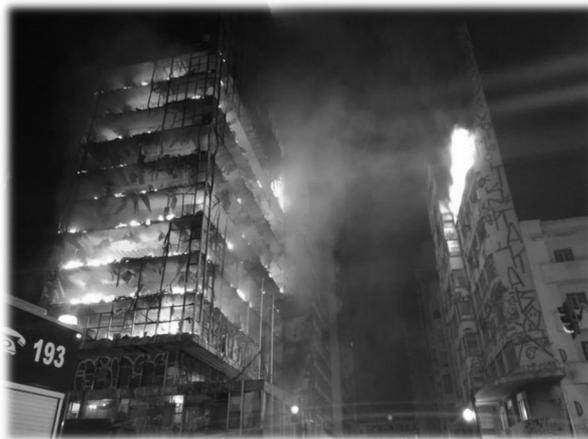
O Incêndio

Madrugada de 01/05/2018, 01:30h: incêndio que iniciou-se no 5º andar do prédio e alastrou-se pelos demais andares (subsolo ao 10º andar + penúltimo)

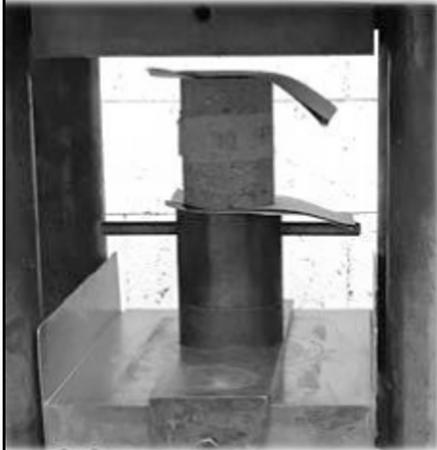
compressão

- ✓ ABNT NBR 7680 e NBR 5739
- ✓ Resistência média de 21,8MPa

$$f_{ck} = 15\text{MPa}$$

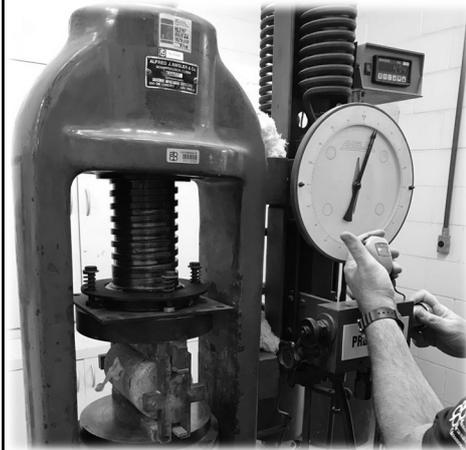
tração

- ✓ ABNT NBR 7222
- ✓ Resistência média de 2,1MPa
