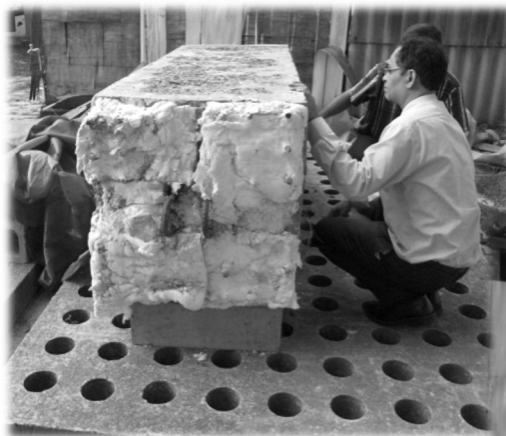
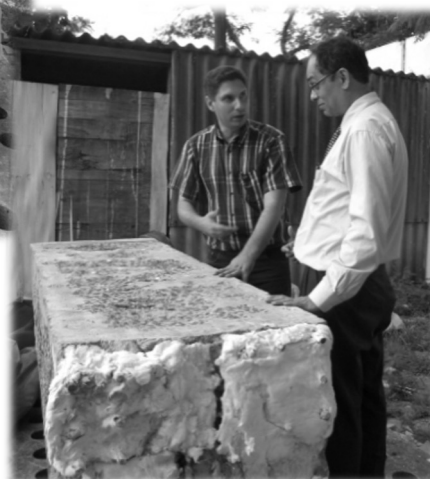
Investigação baseada somente no comportamento dos materiais não é suficiente para explicar o efetivo comportamento das estruturas sob incêndio

Pilares de concreto de alta resistência (140MPa), com 8 anos de idade, bem armados, e cobrimento nominal $c = 25mm$ e com $c_1 = 47mm$ resistem bem ao incêndio padrão por até 3h (180 minutos)

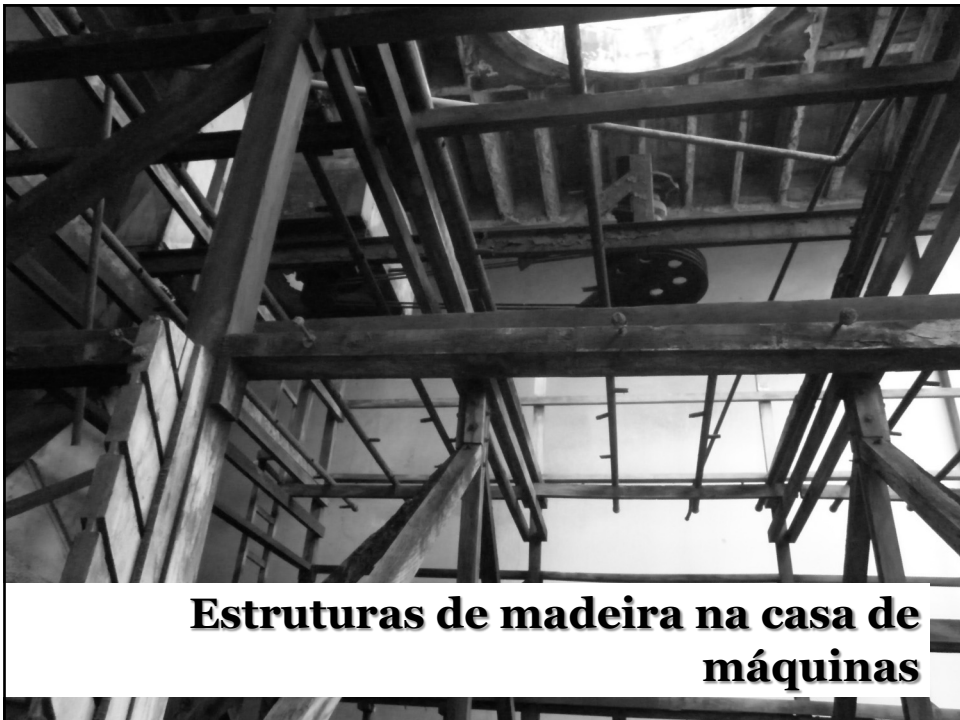
**Estruturas de madeira na casa de
máquinas**

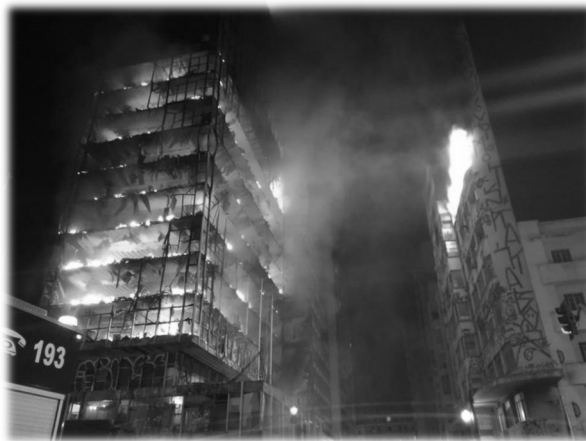
O Incêndio

Madrugada de 01/05/2018, 01:30h: incêndio que iniciou-se no 5º andar do prédio e alastrou-se pelos demais andares (subsolo ao 10º andar + penúltimo)
