Incêndio ou Fogo nas Estruturas

anamnese pesquisa

O Incêndio

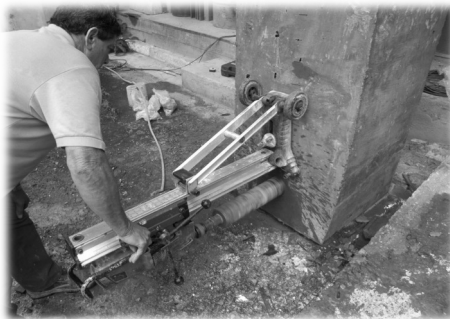
Testemunhos extraídos

**Após 8 anos
140 MPa**

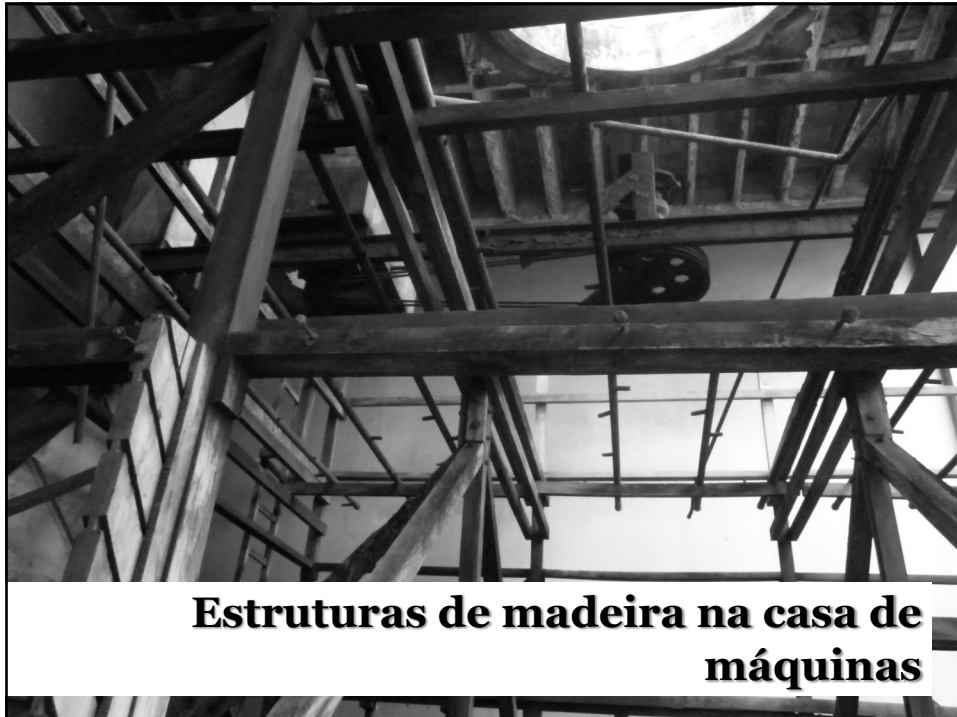
**Estruturas de madeira na casa de
máquinas**

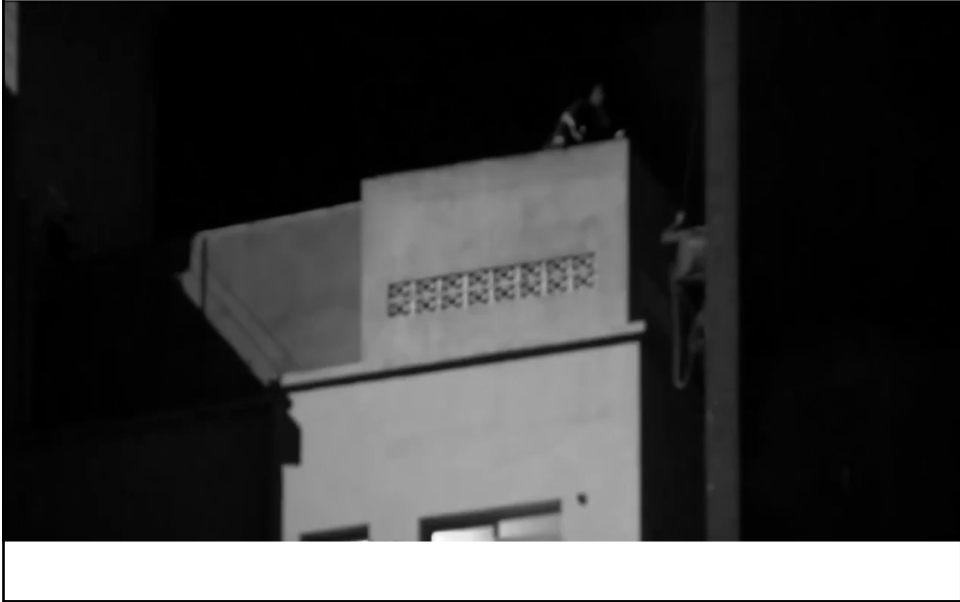
Desabamento às 2h50 (vídeo)

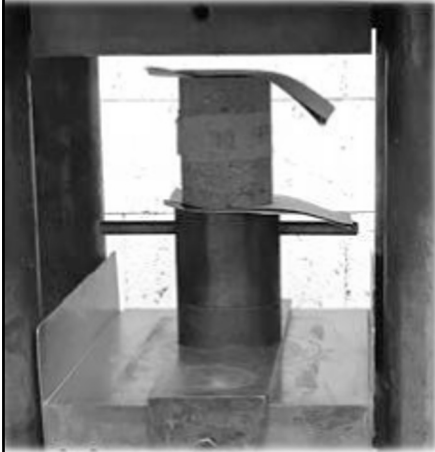
compressão

- ✓ ABNT NBR 7680 e NBR 5739
- ✓ Resistência média de 21,8MPa

$$f_{ck} = 15\text{MPa}$$

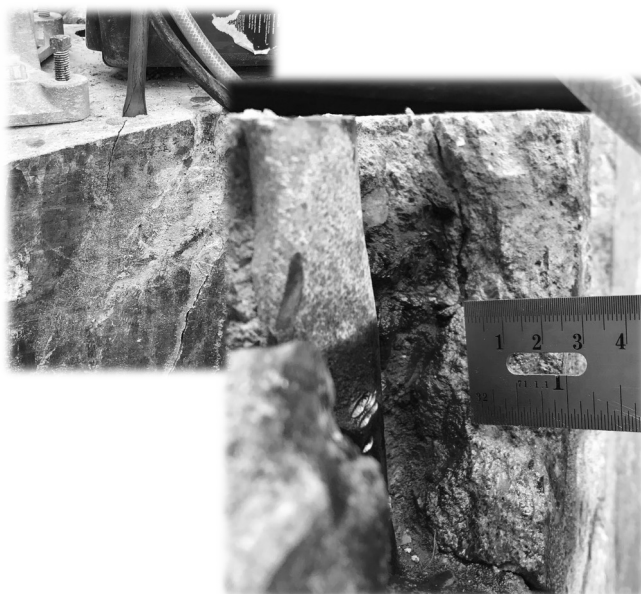
espessura de carbonatação

2,5cm a 3,0cm
