- O Edifício Wilton Paes de Almeida, era de concreto armado e tinha cerca de 50 anos de bons serviços prestados à comunidade.
 - Edifícios projetados e construídos em concreto armado, não colapsam frente a incêndios.
 - Mas....o Edifício Wilton Paes de Almeida colapsou em apenas 80 minutos após o início do incêndio !
- Qual a lição a aprender?

Análise dos escombros

Diretor-técnico do Instituto Brasileiro do Concreto, Helene diz ter obtido autorização da prefeitura para colher materiais nos escombros. Os itens serão analisados em laboratório para que se elabore um diagnóstico sobre as causas da queda. Ele estima que a análise possa levar até um mês.

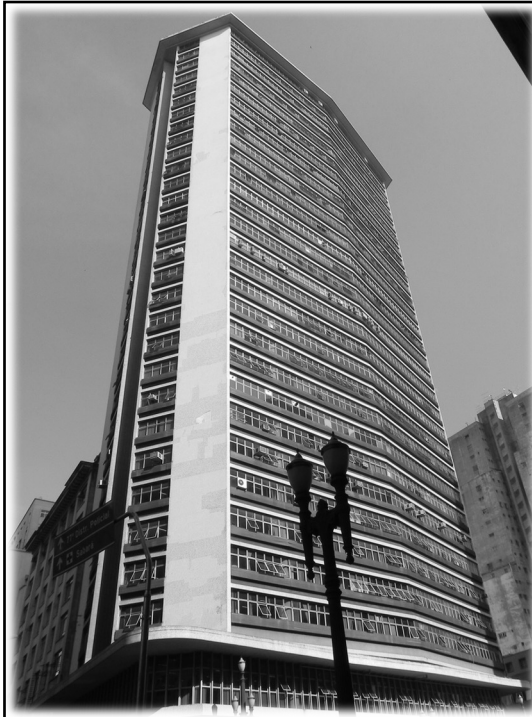
Edifício ANDRAUS

Incêndio: 24 Fev. 1972

duração: 4h
240min

em uso
nada colapsou

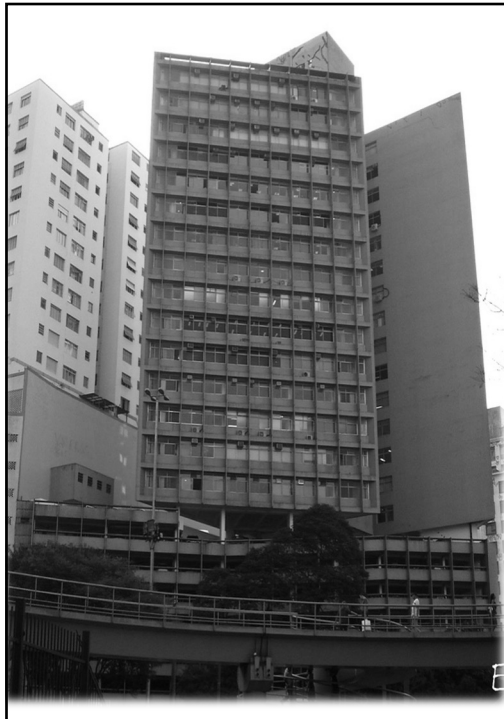
Edifício JOELMA

Incêndio: 1 Feb. 1974

***duração: 6h30min
390min***

***em uso
nada colapsou***

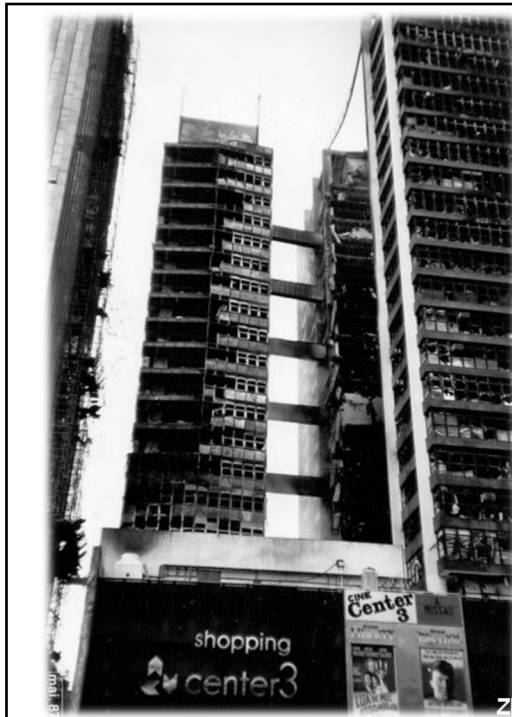
Edifícios da CESP

Incêndio: 21 mai. 1987

***duração: 7h00
420min***

***em uso
colapso parcial
implosão***

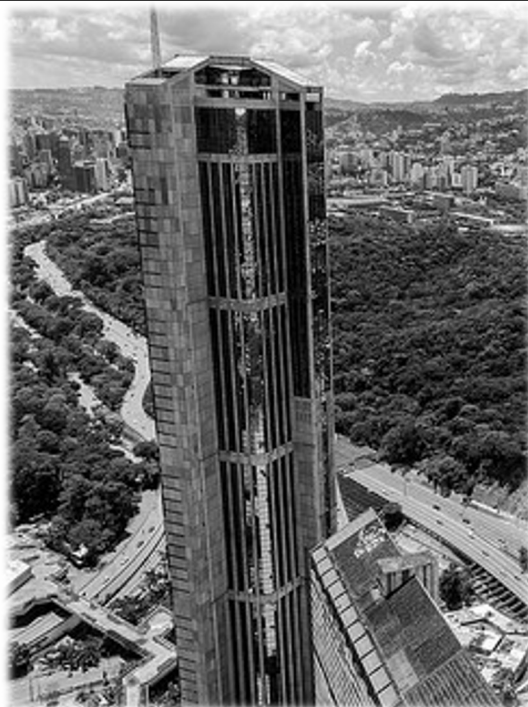
Parque Central Torre Torre Leste

**concreto não colapsou
recuperado e em uso**

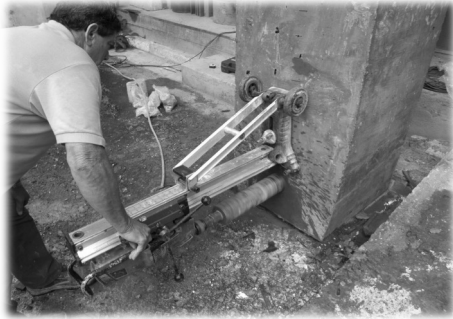
Testemunhos extraídos

Após 8 anos
140 MPa

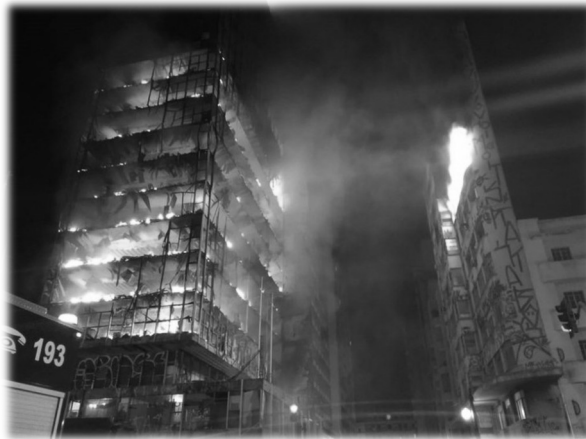
O Incêndio

Madrugada de 01/05/2018, 01:30h: incêndio que iniciou-se no 5º andar do prédio e alastrou-se pelos demais andares (subsolo ao 10º andar + penúltimo)

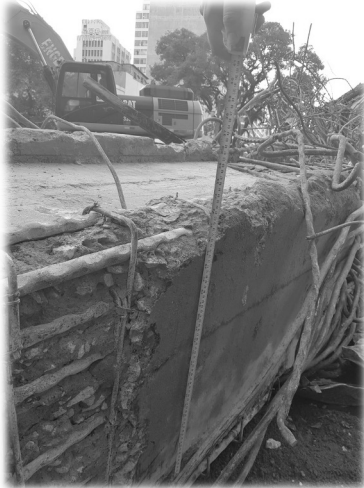
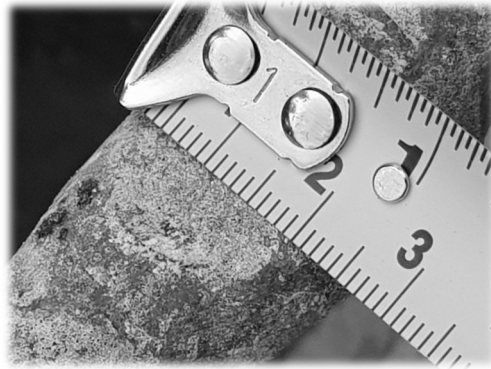
Após o desabamento...

- granito britado: rocha ígnea, $D_{max} = 25\text{mm}$
- areia grossa lavada de rio
- quartzo preservado: o concreto deve ter experimentado temperaturas inferiores a 573°C ;
- agregados não estavam fissurados ou lascados

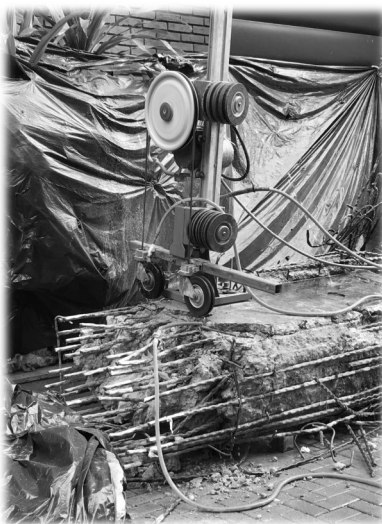
preparação da amostra

- ✓ Corte das barras com maçarico de acetileno
- ✓ Corte do concreto com fio diamantado
