Paradoxo!

- O Edifício Wilton Paes de Almeida, era de concreto armado e tinha cerca de 50 anos de bons serviços prestados à comunidade.
- Edifícios projetados e construídos em concreto armado, não colapsam frente a incêndios.
- Mas....o Edifício Wilton Paes de Almeida colapsou em apenas 80 minutos após o início do incêndio !
 - Qual a lição a aprender?

Análise dos escombros

- O incêndio ocorrido no dia 01 de maio de 2018, no Prédio Wilton Paes de Almeida – Av. Rio Branco esquina com a Rua Antônio de Godói, que causou o seu desmoronamento;
- A necessidade de realização de estudos laboratoriais do concreto do referido Prédio, retirados do local do incêndio no dia 04 de maio de 2018, para diagnosticar as causas do incêndio e desmoronamento do Prédio;

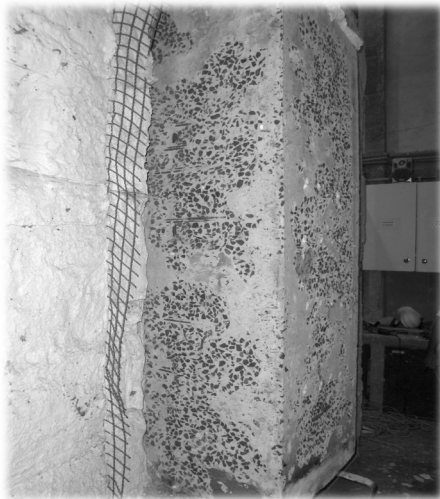
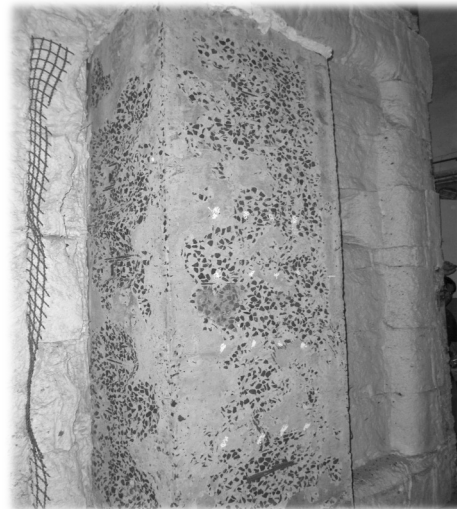
Integridade

arestas perfeitas

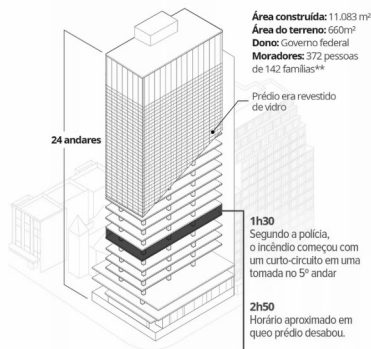
Edifício Wilton Paes de Almeida

Incêndio em prédio de SP foi causado por curto-circuito em tomada no 5º andar, diz secretário

Em depoimento, moradora disse que fogo começou em tomada onde estavam ligados TV, micro-ondas e geladeira.

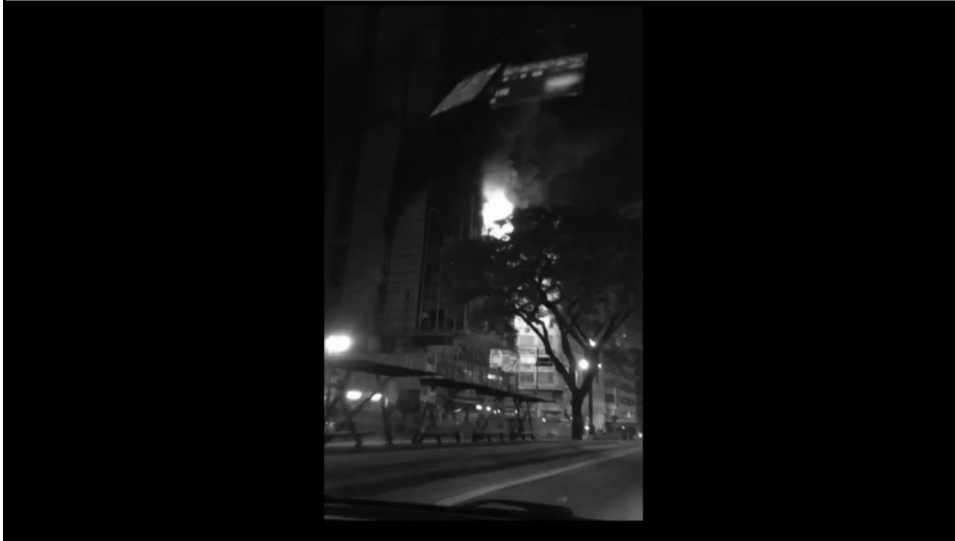
Início às 1h30 (vídeo)

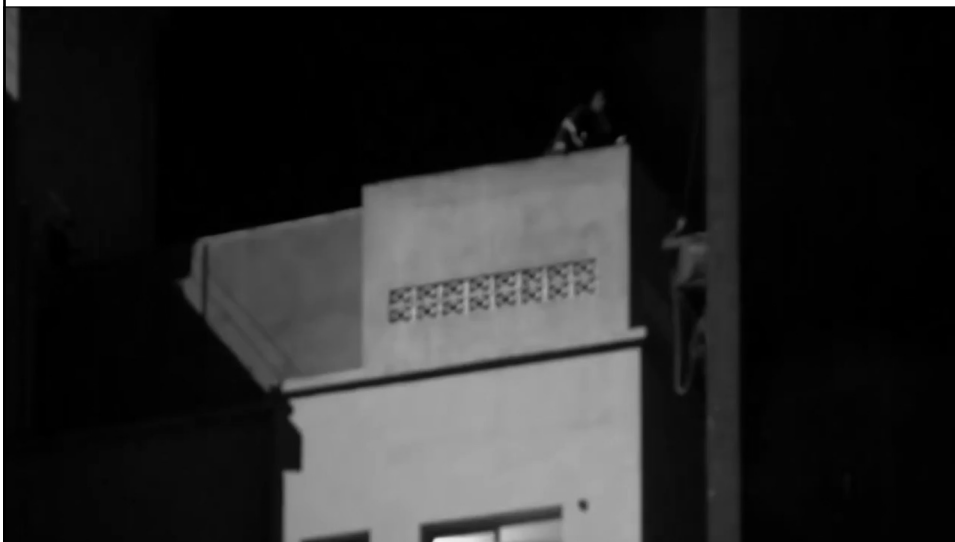
Desabamento às 2h50 (vídeo)

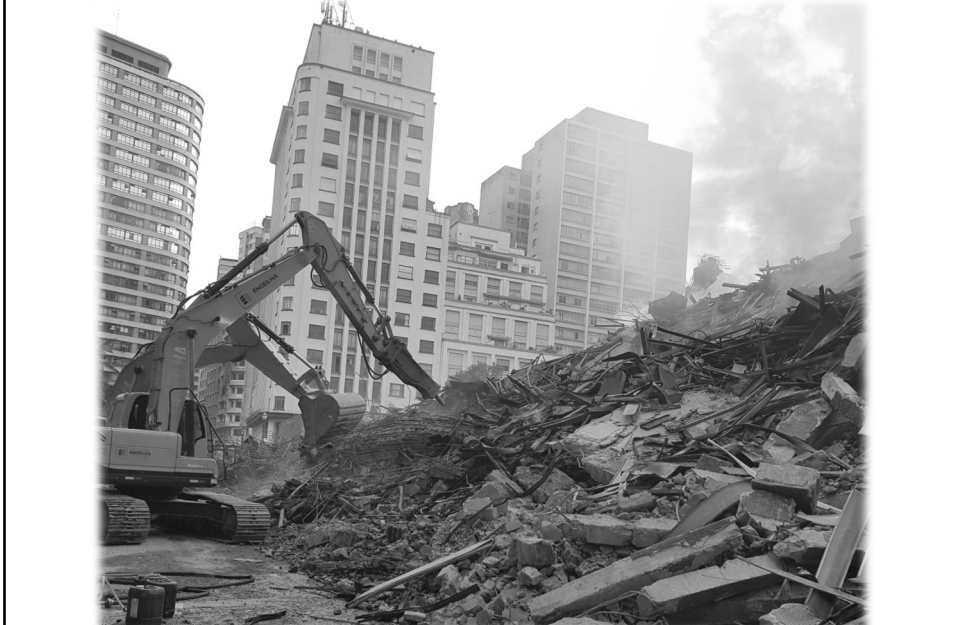
Após o desabamento...

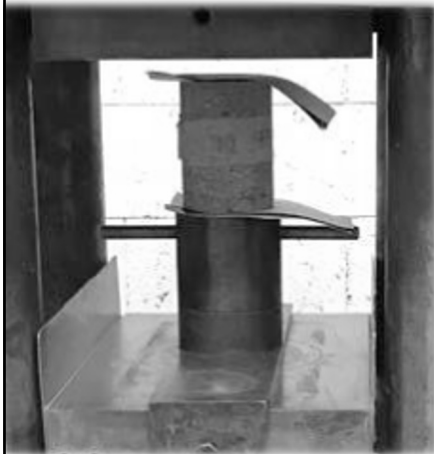
compressão

- ✓ ABNT NBR 7680 e NBR 5739
- ✓ Resistência média de 21,8MPa

$$f_{ck} = 15\text{MPa}$$

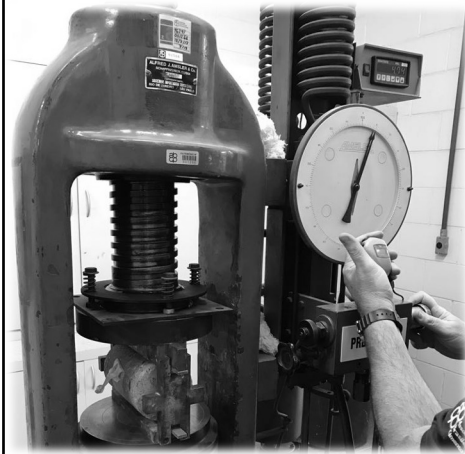
tração

- ✓ ABNT NBR 7222
- ✓ Resistência média de 2,1MPa

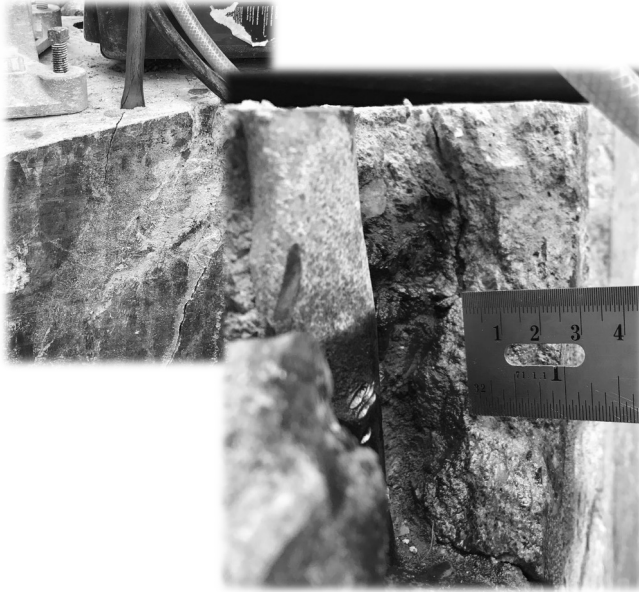
espessura de carbonatação

2,5cm a 3,0cm
