# Projeto de Estanqueidade de uma Cobertura

**Eng. Paulo Helene**

México, 16 de abril de 2007

# Edifício “Vilanova Artigas” *Prédio da FAU.USP*

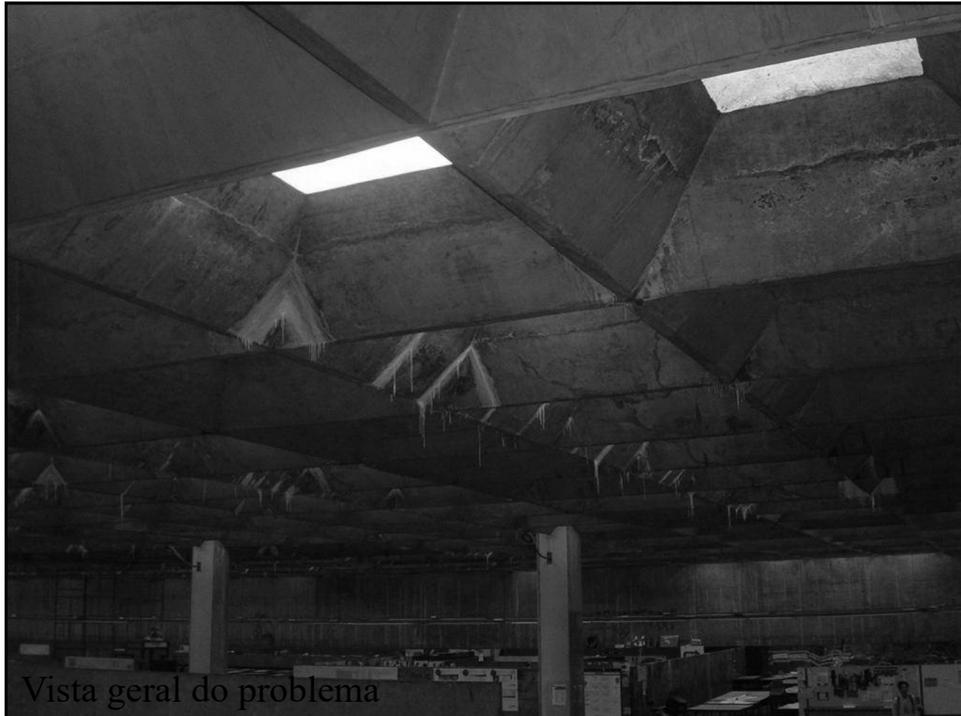
✓ Ocorrência generalizada de eflorescências e estalactites na face inferior da laje estrutural de cobertura

Há necessidade de reabilitar e proteger a superfície inferior da laje de cobertura

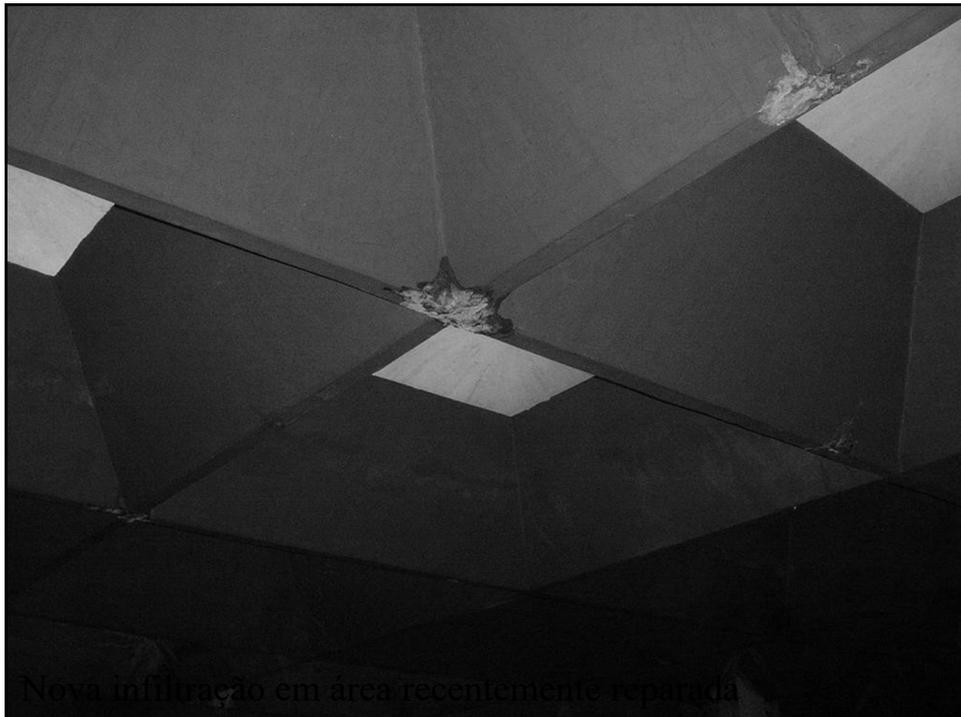
✓ Em pontos isolados da face inferior da laje existe a ocorrência de corrosão de armaduras

Há necessidade de reparos e reabilitação de armaduras corroídas na laje de cobertura (face inferior e superior);

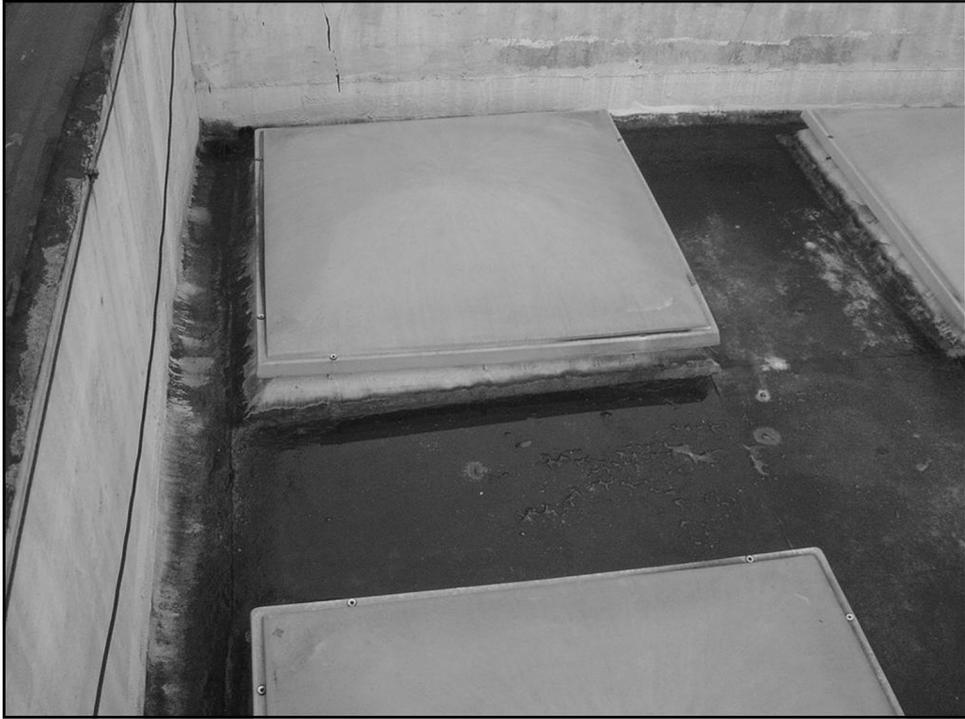
✓ Corrosão de  
armaduras nas vigas  
estruturais invertidas

Há necessidade de reparos e reabilitação de armaduras corroídas nas vigas invertidas de sustentação da cobertura

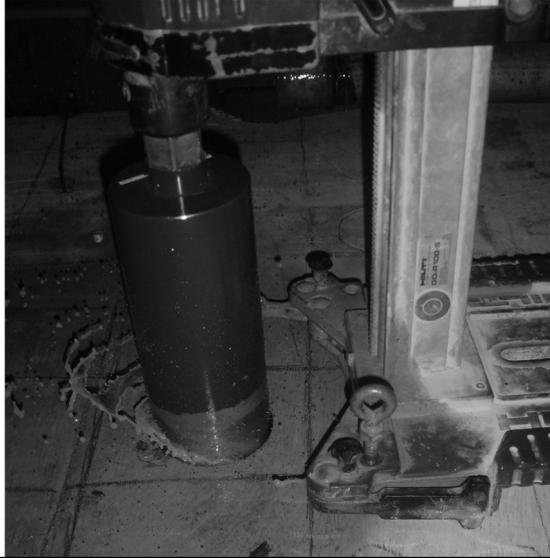
**Extração de testemunhos cilíndricos  
(diâmetros de 75 mm) conforme  
recomendação da norma NBR 7680**

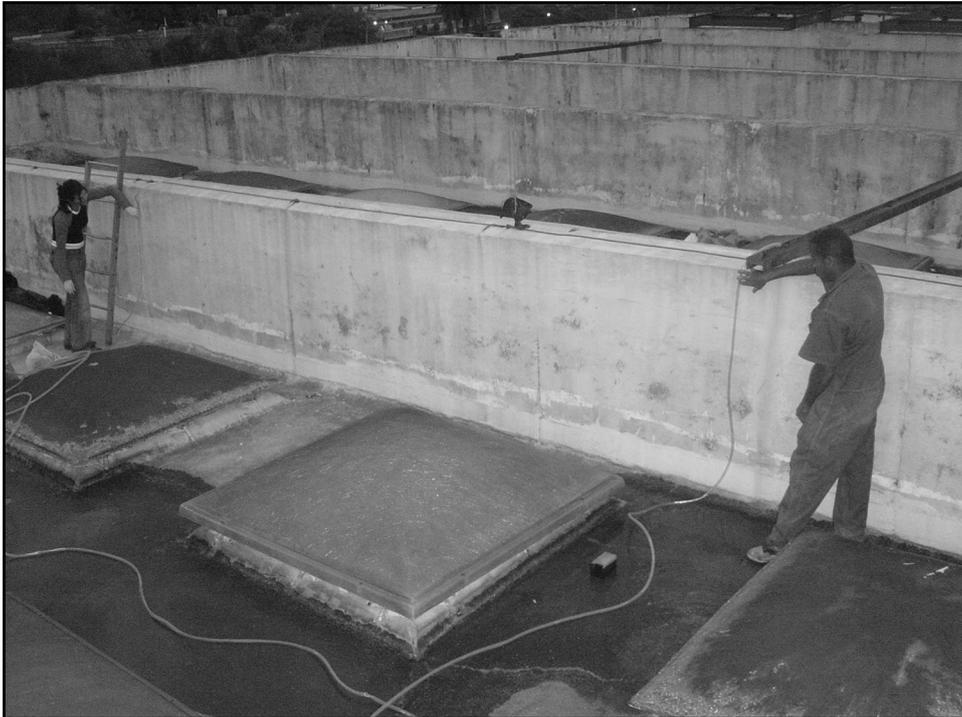
✓ Existência de sobreposição indevida de várias camadas de diferentes sistemas de impermeabilização

Há necessidade de instalação de um novo sistema de impermeabilização na laje de cobertura;

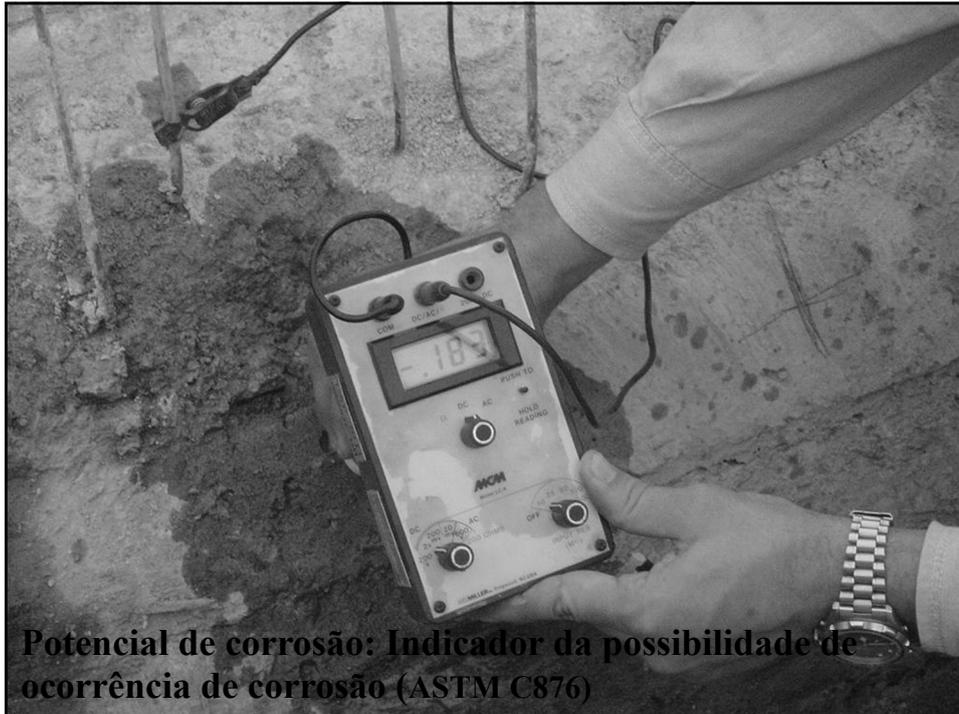
**Potencial de corrosão: Indicador da possibilidade de ocorrência de corrosão (ASTM C876)**

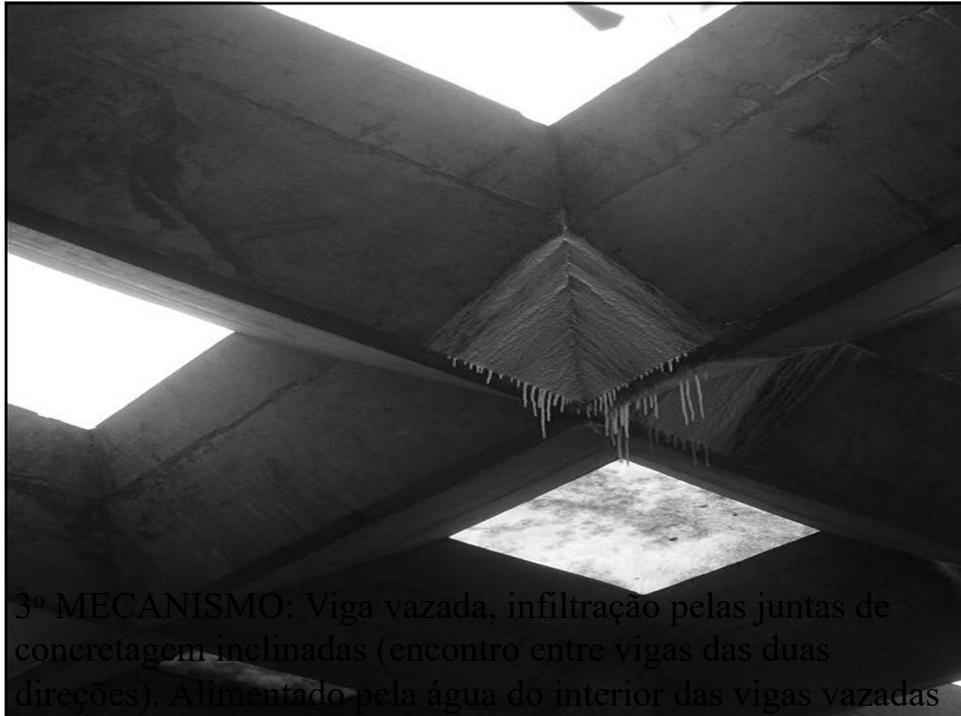
3º MECANISMO: Viga vazada, infiltração pelas juntas de concretagem inclinadas (encontro entre vigas das duas direções). Alimentado pela água do interior das vigas vazadas

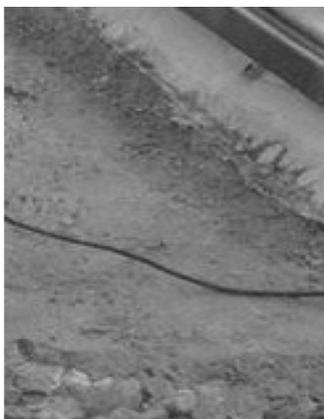
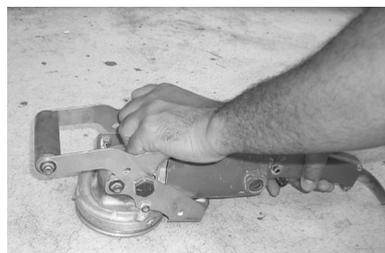
Rugosidade da superfície recém-escarificada, devendo ser lixada

- Retirada de todas as camadas de revestimento inclusive a argamassa de regularização original;
- Preparação da superfície;

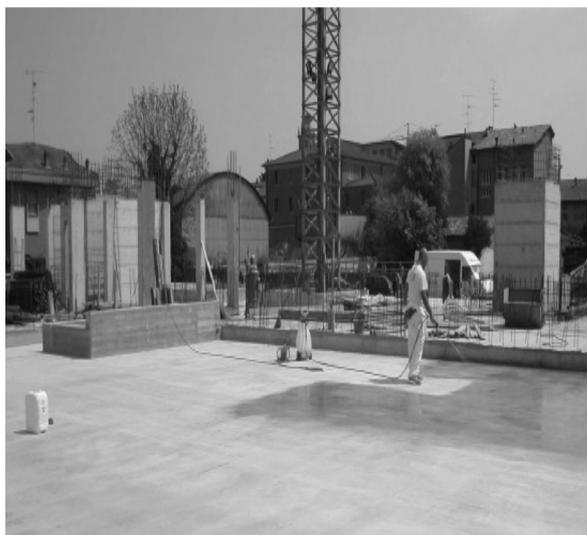
Hidratação de laje de concreto após aplicação do silicato de sódio
