**Reforço de Estruturas
de Concreto
Soluções Inovadoras**

Reabilitação e reforço de pilares

Paulo Helene
*Diretor PhD Engenharia
Conselheiro Permanente IBRACON
Prof. Titular Universidade de São Paulo
Gestor e Ex-Presidente ALCONPAT Internacional
Diretor Técnico do Instituto Brasileiro do Concreto
Member fib(CEB-FIP) Model Code for Service Life Design
Conselheiro da CNTU e SEESP*

IDD 13 de setembro de 2019 Curitiba/PR

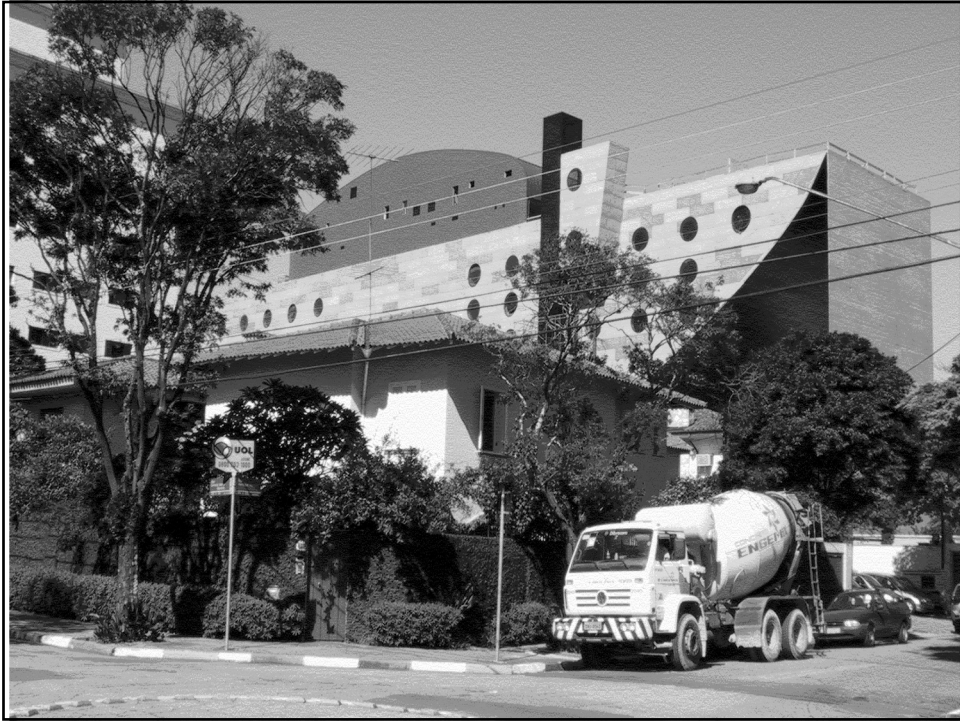
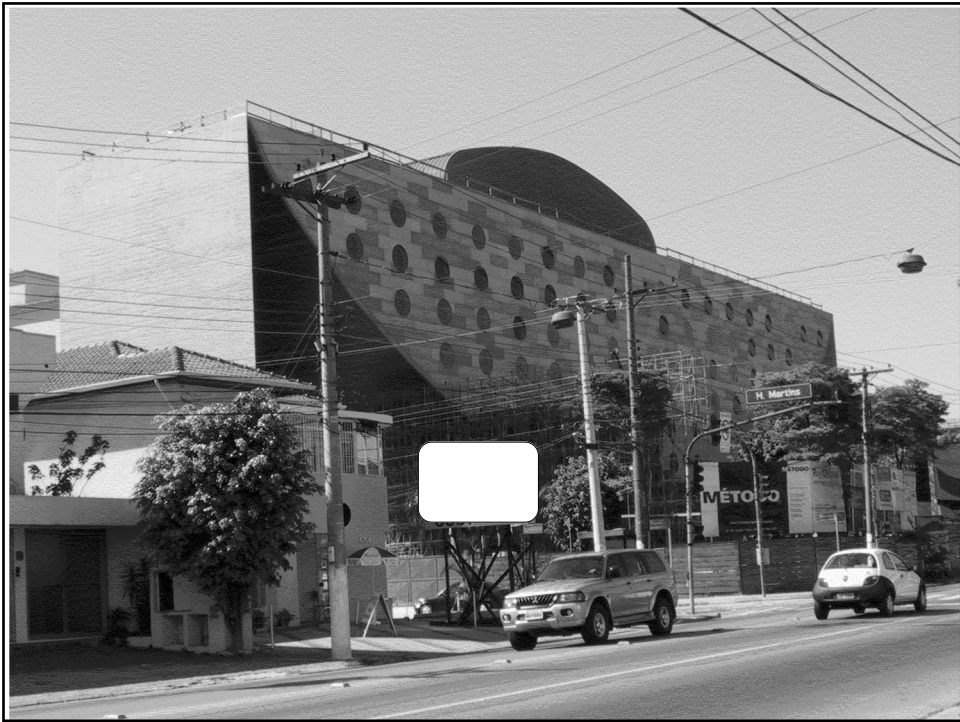
Hotel Marrinat

São Paulo → 2001

Edifício em construção $f_{ck} = 40 \text{ MPa}$

testemunhos $f_{ck,est} = 21 \text{ MPa}$

**preocupação → 4 andares em construção
acima deste 3º piso de garagem
(subsolo)**

Solução:

- **Demolir 14 pilares, 16 m³**
- **Escorar lajes e vigas**
- **Escorar andares inferiores e superiores**
- **Transferir as cargas para pilares metálicos temporários**
- **Adaptar fundação**
- **Reconstruir os pilares**

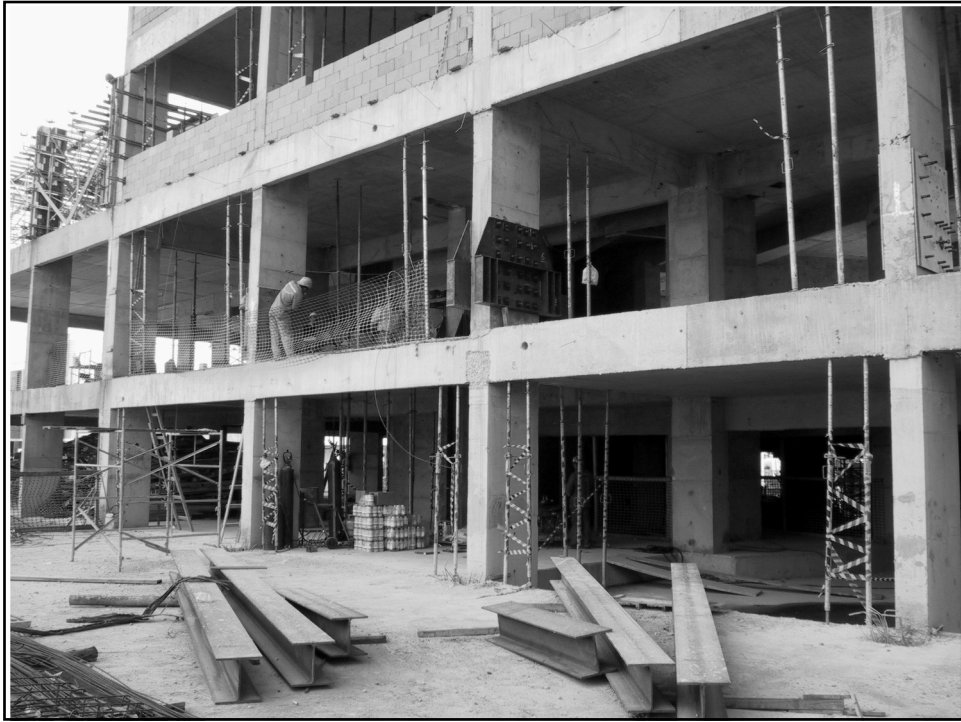
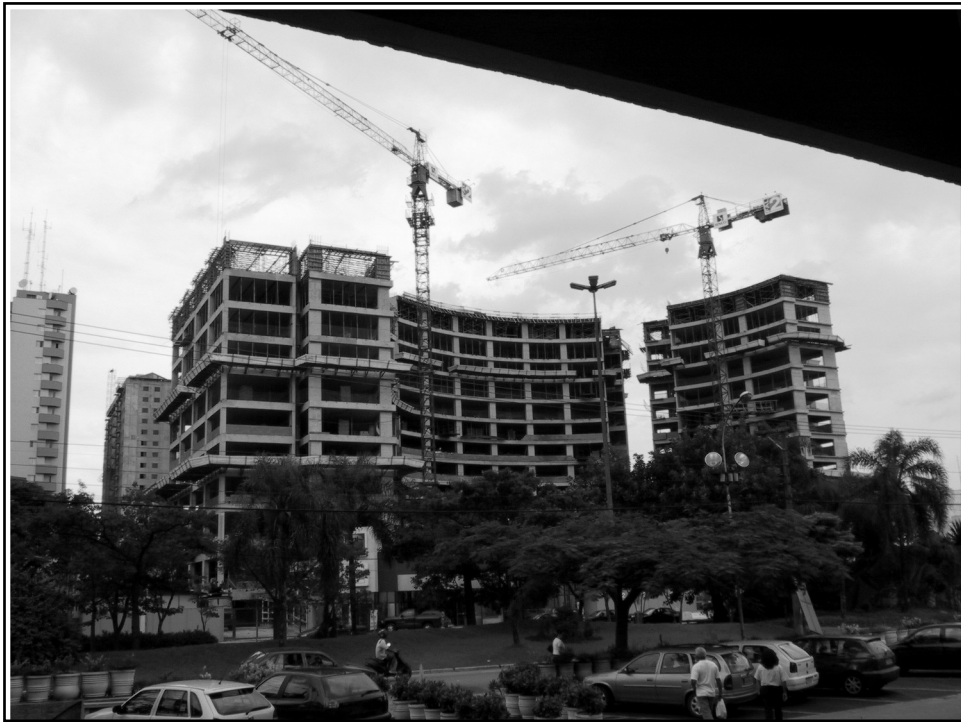
Rome Park Hotel

Alphaville SP → 2001

Edifício em construção $f_{ck} = 35$ MPa

Testemunhos $f_{ck,est} = 19$ MPa

**preocupação → 7 pisos em construção
acima do térreo**

Solução:

- **Demolir 7 pilares, 7 m³**
- **Escorar laje e vigas (não)**
- **Adaptar fundação (não)**
- **Transferir cargas a pilares metálicos temporários**
- **Reconstruir o pilar de concreto**

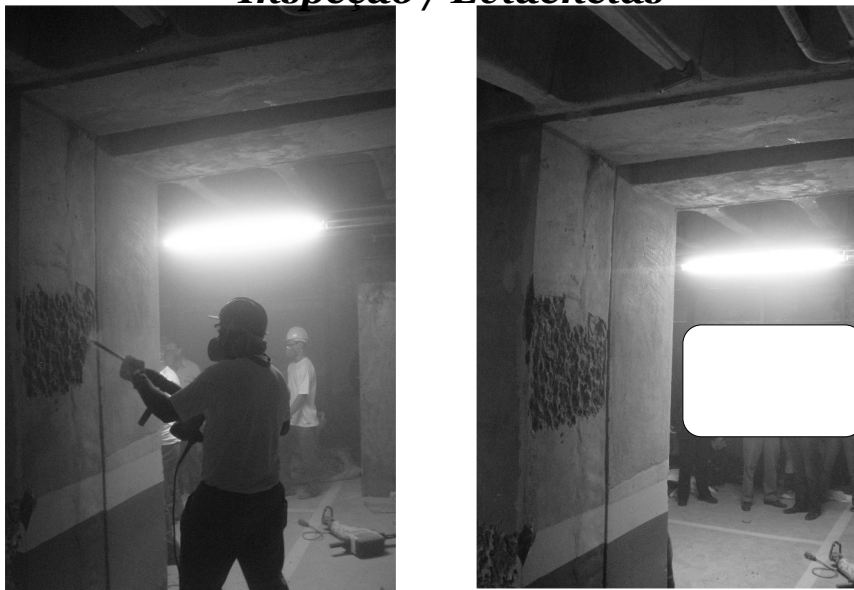
Desnivelamento

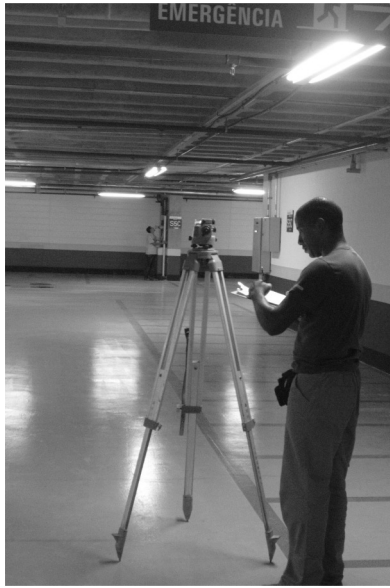
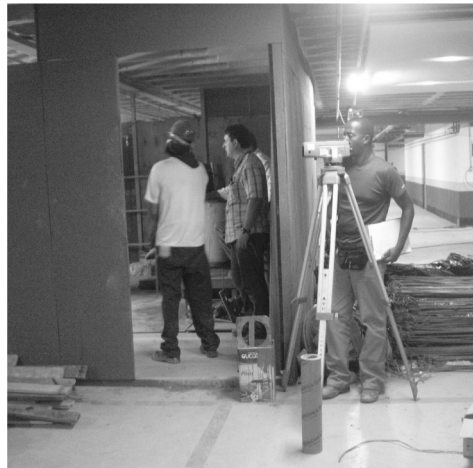
Controle contínuo de deslocamento vertical (recalque) dos pilares P1, P1A e P2

**nesse momento o grupo
encarregado da observação
por topografia da
movimentação da estrutura
informou que o pilar P1 fase
2 desceu 3mm!!**

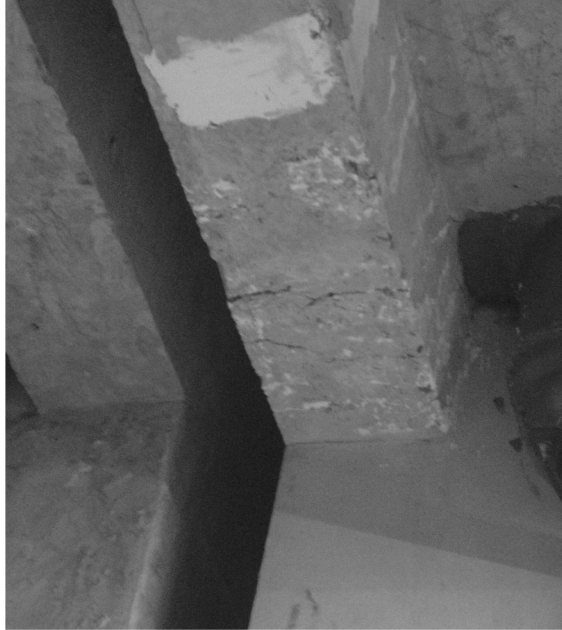
o encarregado
da observação
do selo
de
gesso
confirmou
rompimento
do gesso

**imediatamente os
serviços de
escavação e
prospecção foram
interrompidos**

o reforço foi iniciado logo após observação de que o processo de recalque havia estabilizado (1,5h)
