Incêndio ou Fogo nas Estruturas

... utilizarei o caso do colapso do edifício Wilton Paes de Almeida em SP, em 01.05.2018, para discutir o paradoxo desse colapso, apresentando e conceituando vários temas sobre o comportamento do concreto e de suas estruturas frente a altas temperaturas.

- ➤ O Edifício Wilton Paes de Almeida, era de concreto armado e tinha cerca de 50 anos de bons serviços prestados à comunidade.
- > Edifícios projetados e construídos em concreto armado, não colapsam frente a incêndios.
- Mas....o Edifício Wilton Paes de Almeida colapsou em apenas 80 minutos após o início do incêndio!
 - ➤ Qual a lição a aprender?

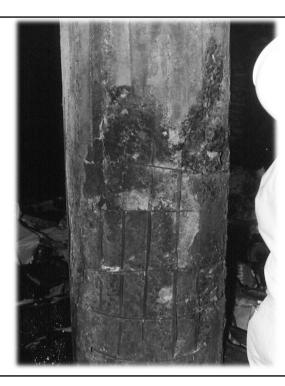
aspecto típico dos pilares pós incêndio

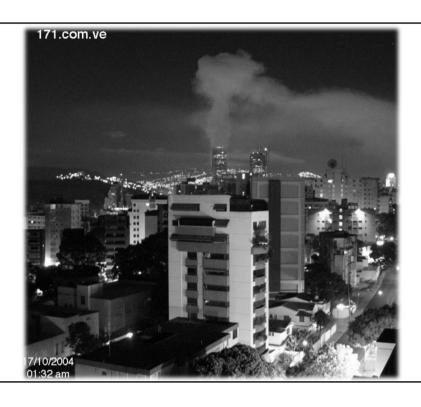
No domingo, 17 de outubro de 2004 às 00:05 da manhã, o incêndio iniciou no 34º andar da Torre "Este" do Parque Central, Caracas, Venezuela. O incêndio se extinguiu por si mesmo no final do domingo, cerca de 8 h da noite.

O incêndio transpassou uma macro laje de enrijecimento construída em concreto no 39º andar e permaneceu descontrolado até o 56º andar, até que se esgotou o material combustível.

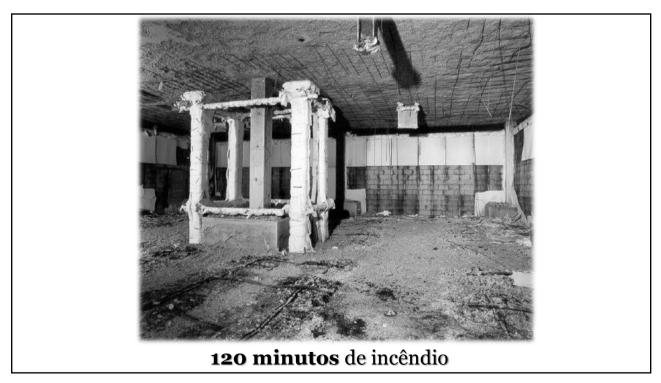
- 1. estrutura de concreto suportou sem colapsar;
- satisfez a critérios de desempenho, estabilidade, isolamento/compartimentação e integridade;
- 3. spalling na laje do piso e teto;
- 4. pilares HPC (103 MPa) tiveram excelente desempenho;
- 5. laje conseguiu suportou cargas de projeto com flechas residuais da ordem de 70mm

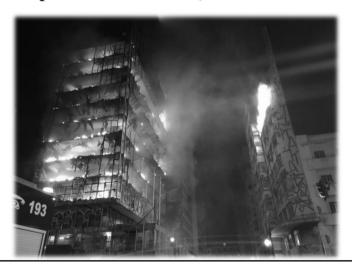
O Incêndio

Madrugada de 01/05/2018, 01:30h: incêndio que iniciou-se no 5º andar do prédio e alastrou-se pelos demais andares (subsolo ao 10º andar + penúltimo)

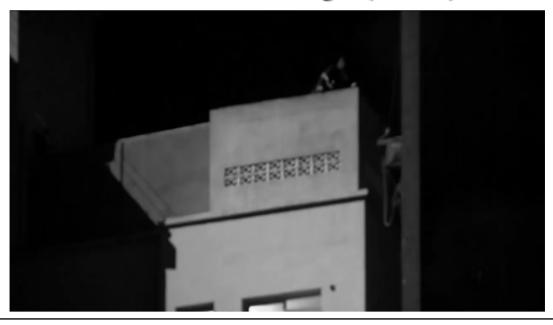
Desabamento às 2h50 (vídeo)

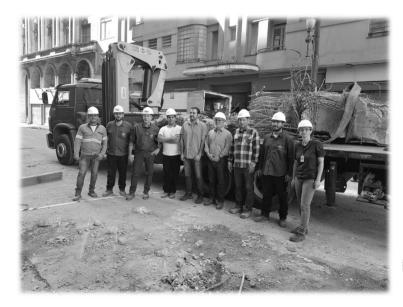
coleta de amostras para ensaios

- granito britado: rocha ígnea, D_{max} = 25mm
- · areia grossa lavada de rio
- quartzo preservado: o concreto deve ter experimentado temperaturas inferiores a 573°C;
- agregados não estavam fissurados ou lascados

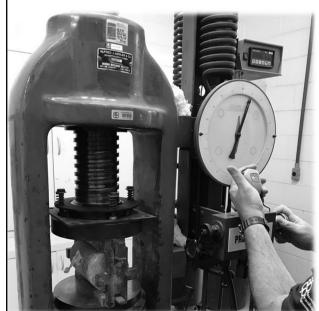
tração

- ✓ ABNT NBR 7222
- ✓ Resistência média de 2,1MPa

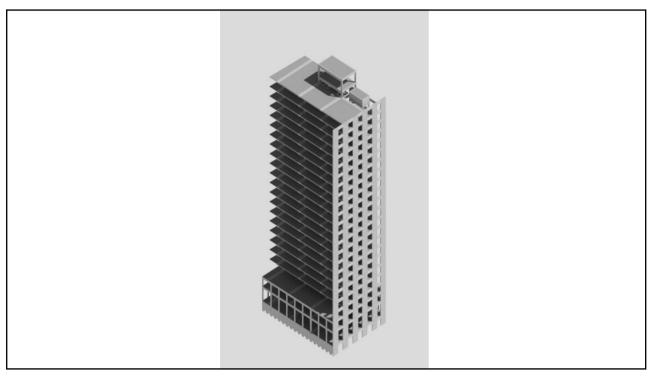
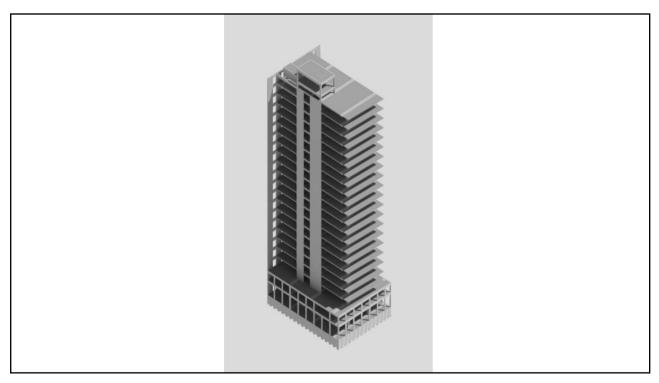
Modelo numérico de cálculo, ou pórtico espacial, simplificado, elástico linear, referente às solicitações, considerando f_{ck} = 20 MPa e módulo de elasticidade de acordo com o ensaiado E_{ci} = 24 GPa

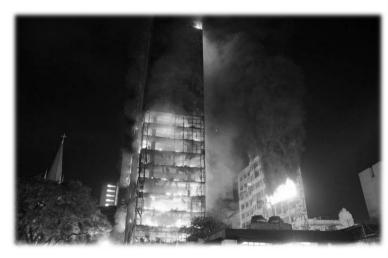
Carregamento térmico

Restrição do edificio vizinho justaposto

Variação de 200º C:

ELU -> 28 cm

Variação de 500° C:

ELU -> 58 cm

temperatura → acarreta aumento de 10 vezes no momento dos pilares da caixa de elevador, quando comparado com o momento apenas devido a carga vertical.

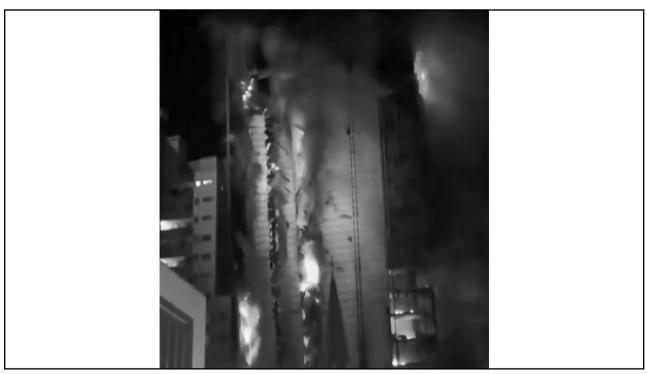
Edificio Av. Rio Branco em frente à igreja "pele de vidro"
